Ajuntament de Copons

# Estudi previ de projecte per la restauració de l'església de Sant Pere de Copons

## DOCUMENT D'INFORMACIÓ BÀSICA

desembre de 2019

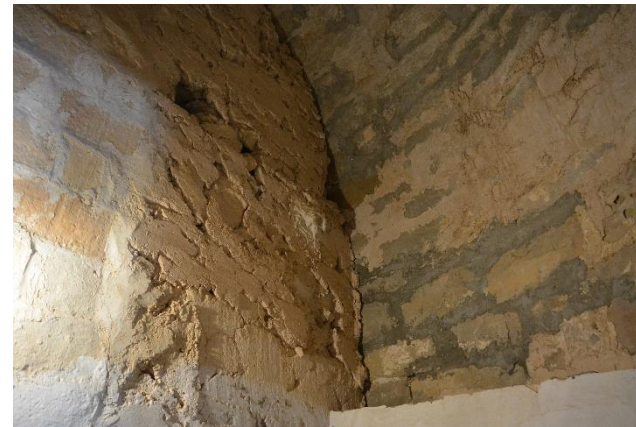
Mur de tancament absis, sense traves amb la fàbrica romànica original

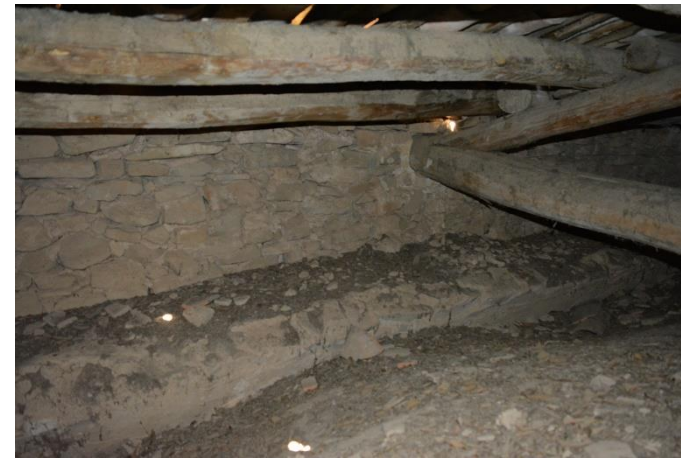
Restes de l'arrencada de la volta de pedra original

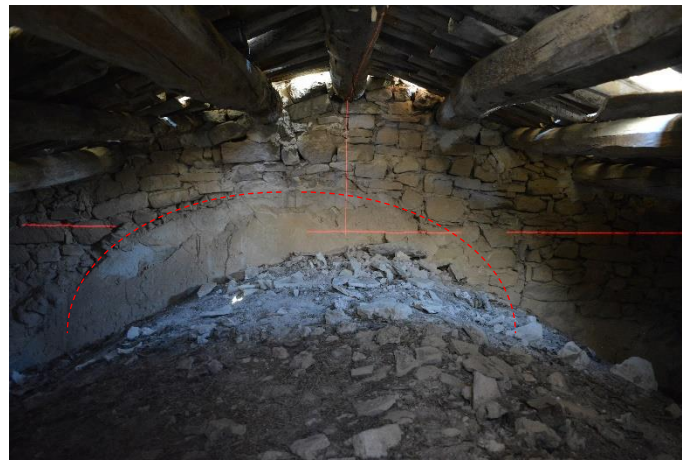
Traces de l'antiga volta romànica visibles al sotacoberta

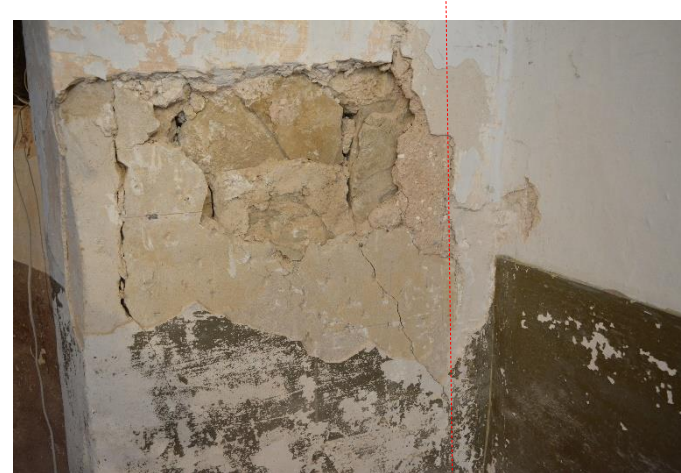
Revestiment beix picotejat que no arriba a la cantoanda entre el paramnt sud i l'est, indicant que el mur sud és posterior i més prim que l'original

El parament sud, que com ja s'ha dit és cronològicament posterior, presenta un altre acabat, amb un revestiment continu probablement amb base guix. La junta entre aquest nou revestiment i l'antic es pot veure a la cantonada entre el parament sud i l'est.

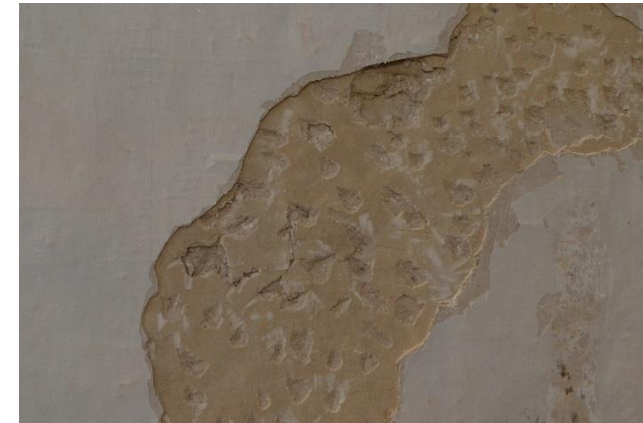
Cala deixant a la vista el revestiment beix picotejat

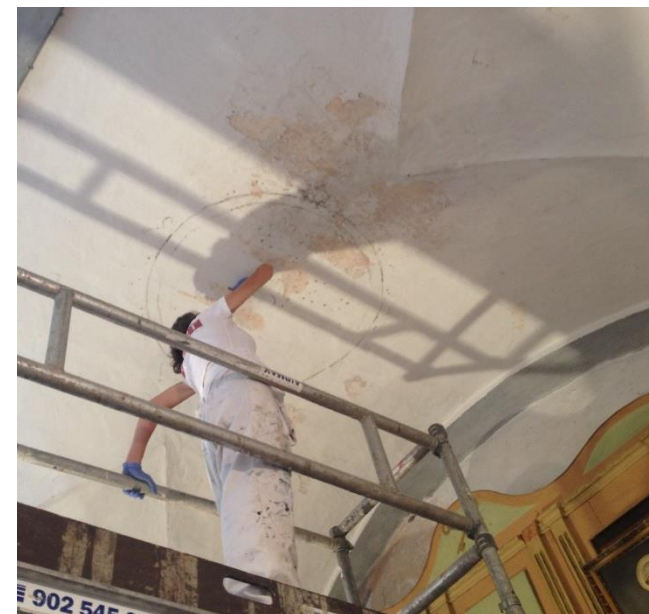
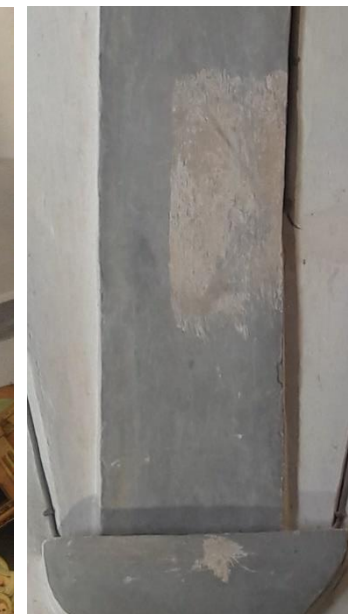
En les cales de decapat realitzades, han aparegut petites restes decoratives a l'intradós de la volta per sobre el presbiteri i als nervis, però de factura poc treballada i en molt mal estat de conservació.

Restes policromies nervis

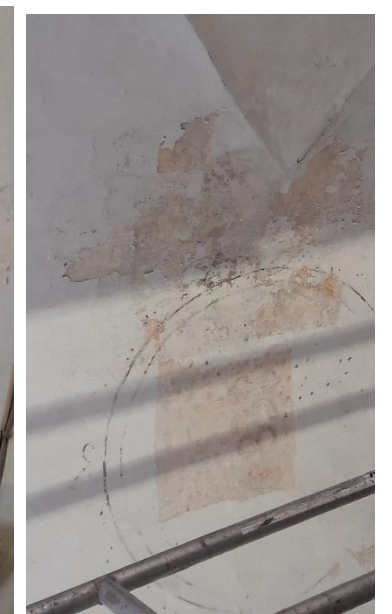
Restes policromies volta presbiteri

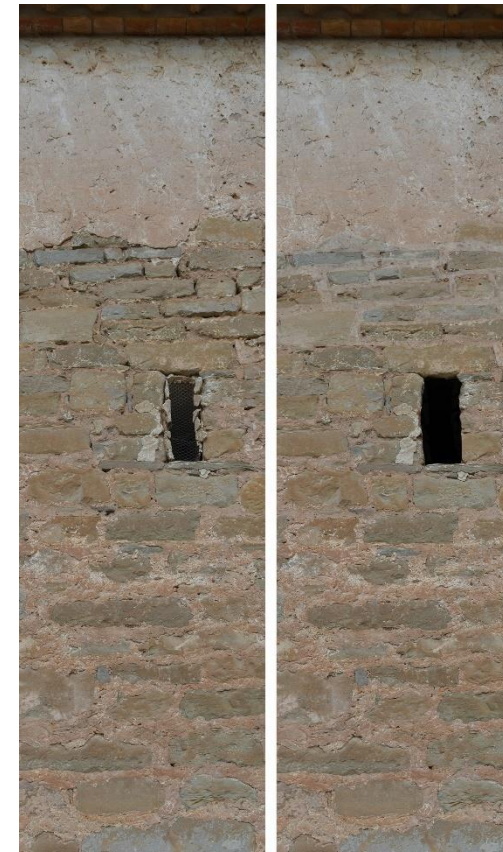
Estat actual i proposta rejuntats i bisellats

- consolidació dels murs amb injeccions de morter de calç fluid
- rejuntat dels paraments
- consolidació i bisellat de les restes de revestiment continu

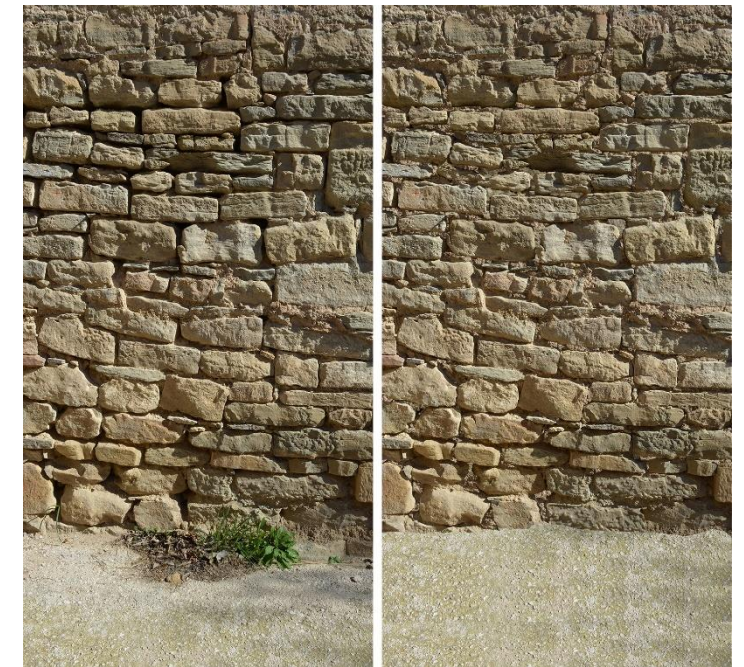
Estat actual i proposta rejuntats

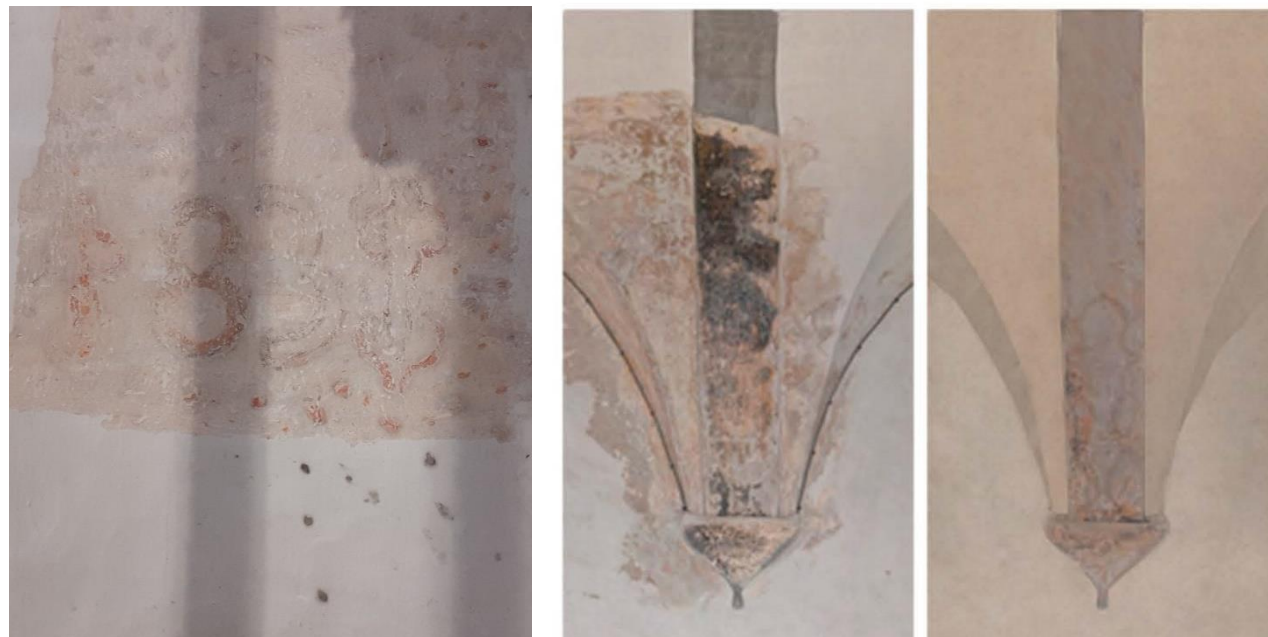
Estat actual policromies presbiteri

- Decapat i restauració de les policromies

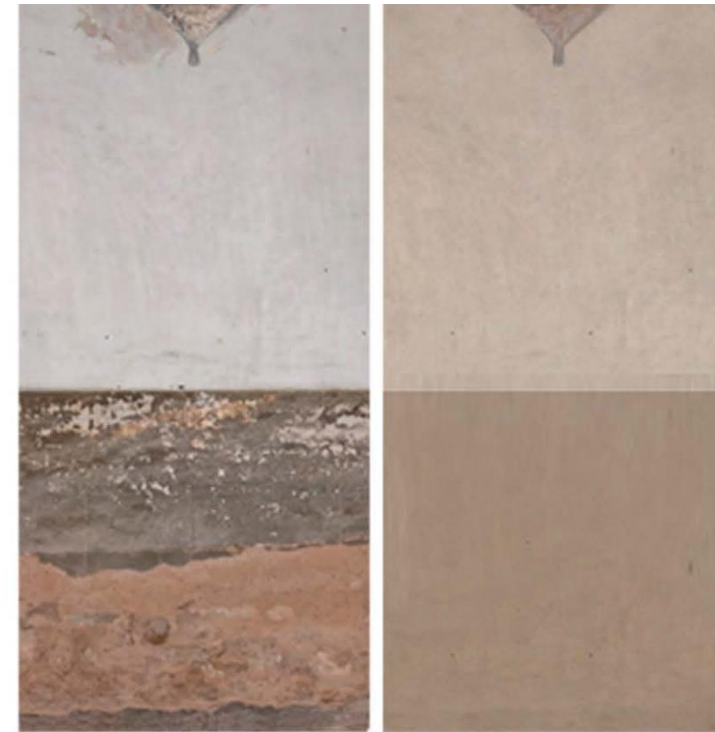
Estat actual i proposta restauració revestiments paraments

- Restauració dels revestiments històrics (en base a analítiques i estudis *in situ*)
