Ajuntament de Copons

Estudi previ de projecte per la restauració de l'església de Sant Pere de Copons

M A T T E R S arquitectura, S.L.P

desembre de 2019

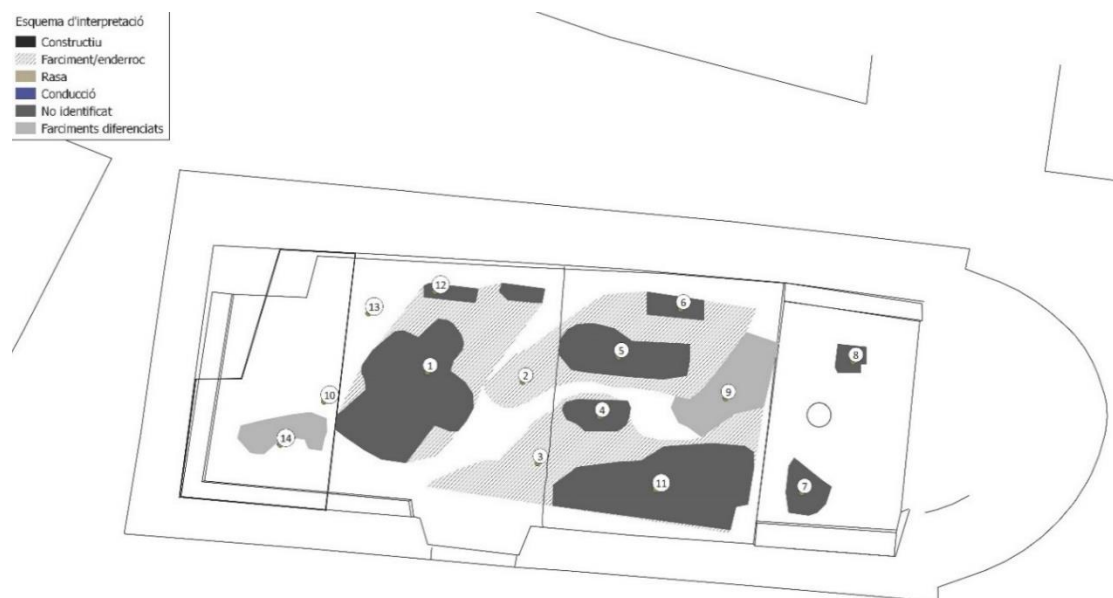
D'acord amb les dades obtingudes, s'ha pogut detectar una capa irregular per sota de la pavimentació actual, on destaquen les anomalies 5 i 11, que es projecten fins a majors profunditats, en un context reflectiu (1, 2, 3) que s'ha atribuït a farciments i a restes d'una possible pavimentació anterior o nivell de circulació entorn 0.4m-0.5m de profunditat. S'han identificat els elements 5 i 4 com a possibles enterraments, encara que no es pot descartar la presència d'altres estructures similars per sota del grup 11 o en espais explorats parcialment com l'altar. S'han descrit diferents anomalies menors amb una morfologia canviant i amb interpretació no concloent, com el cas de 6, 12 i 8. També s'han apreciat àrees amb resposta més homogènia a l'àrea del cor i a les proximitats de l'altar (10 i 9), que podrien correspondre a farciments més homogènis que el seu entorn.

Interpretació resultats georadar a l'interior

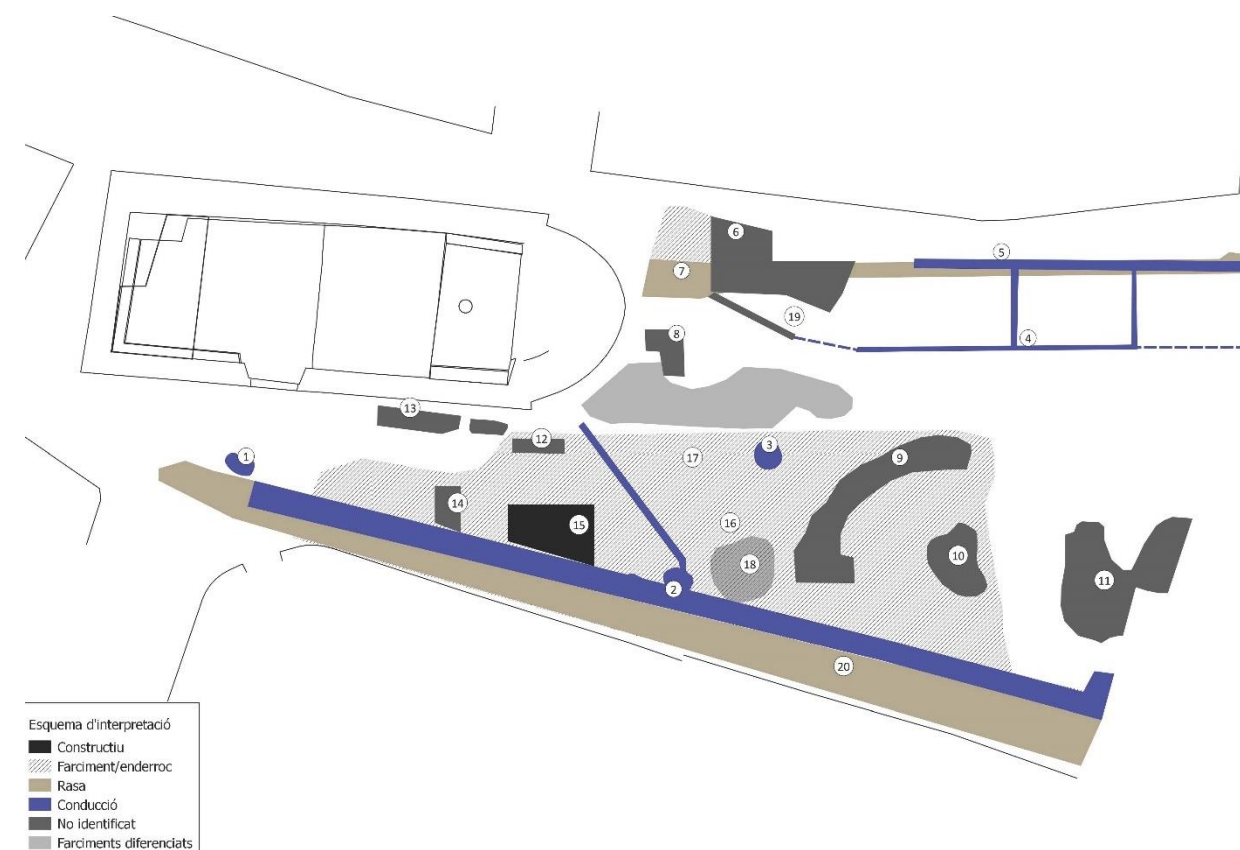
Les dades obtingudes en l'exploració exterior han mostrat un subsol alterat per actuacions recents en bona part de l'extensió. S'han descrit les anomalies predominants produïdes per conduccions modernes (2, 20, 4, 5, 6) i una àrea de resposta convulsa atribuïda a farciments heterogenis que també pot contenir restes constructives (grup 17). Les dades han permès la detecció de múltiples anomalies no identificades al sud de la façana de migdia de l'església, com 8, 12 i 13, encara que el context usual entorn les esglésies amb fases medievals suggereix que es podria tractar d'enterraments o elements constructius isolats.

Un dels elements destacats és el grup d'anomalies 9, situat més a l'Est. Encara que la seva forma arquejada i la seva resposta es mostren compatibles amb un element constructiu, no es pot descartar la seva atribució a una conducció construïda, que podria oferir una resposta similar. En aquest sentit, cal remarcar que no s'ha establert una relació entre una de les tapes de registre metàl·liques visibles en superfície (grup 3) i conduccions properes, i per tant, no es pot descartar una relació entre els elements 9 i 3.

Interpretació resultats georadar a l'exterior

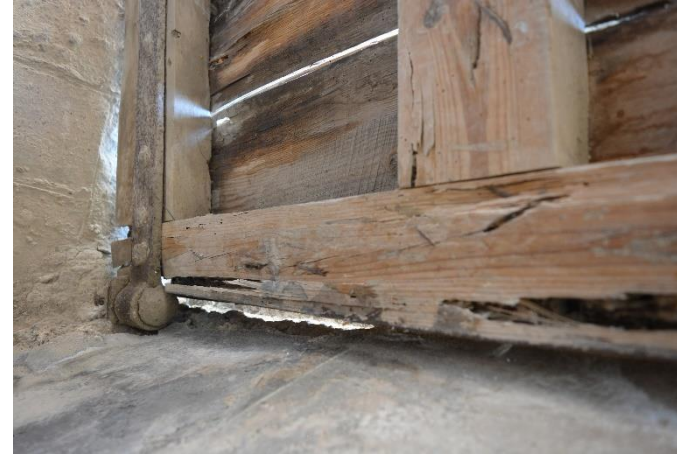
Detall part inferior porta, degradada

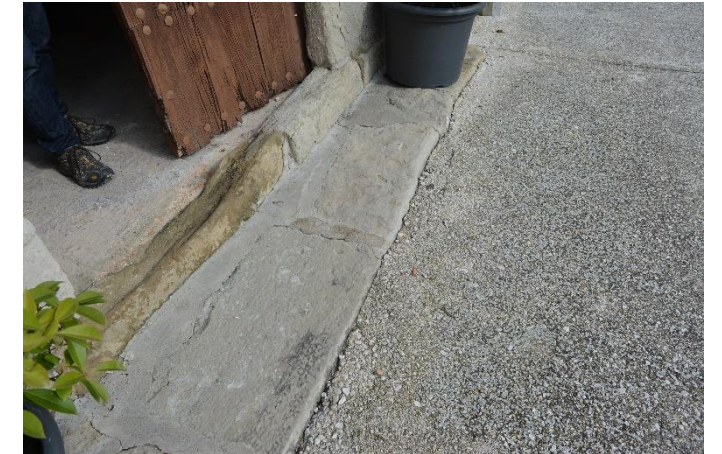
Marxapeu d'entrada, molt degradat

- restauració de la portalada dovellada: neteja, consolidació i restauració de la portalada de pedra, reconstruint volumètricament només les pèrdues que impliquin acumulació d'aigua. Únicament es proposa la substitució de la peça de marxapeu, ja que l'actual està molt malmesa i suposa un risc per els usuaris i permet l'entrada d'aigua que està degradant la part interior
- restauració de la porta i les finestres: es proposa fer la restauració de les fusteries exteriors, sense canviar-les. Només en el cas de la porta, on alguns dels taulons d'acabat estan molt malmesos, es proposa substituir-los per nous.
- canvi del panell explicatiu de l'entrada: es proposa el canvi de l'actual panell explicatiu, per un text que reflecteixi les dades històriques contrastades aportades per aquest estudi previ de projecte

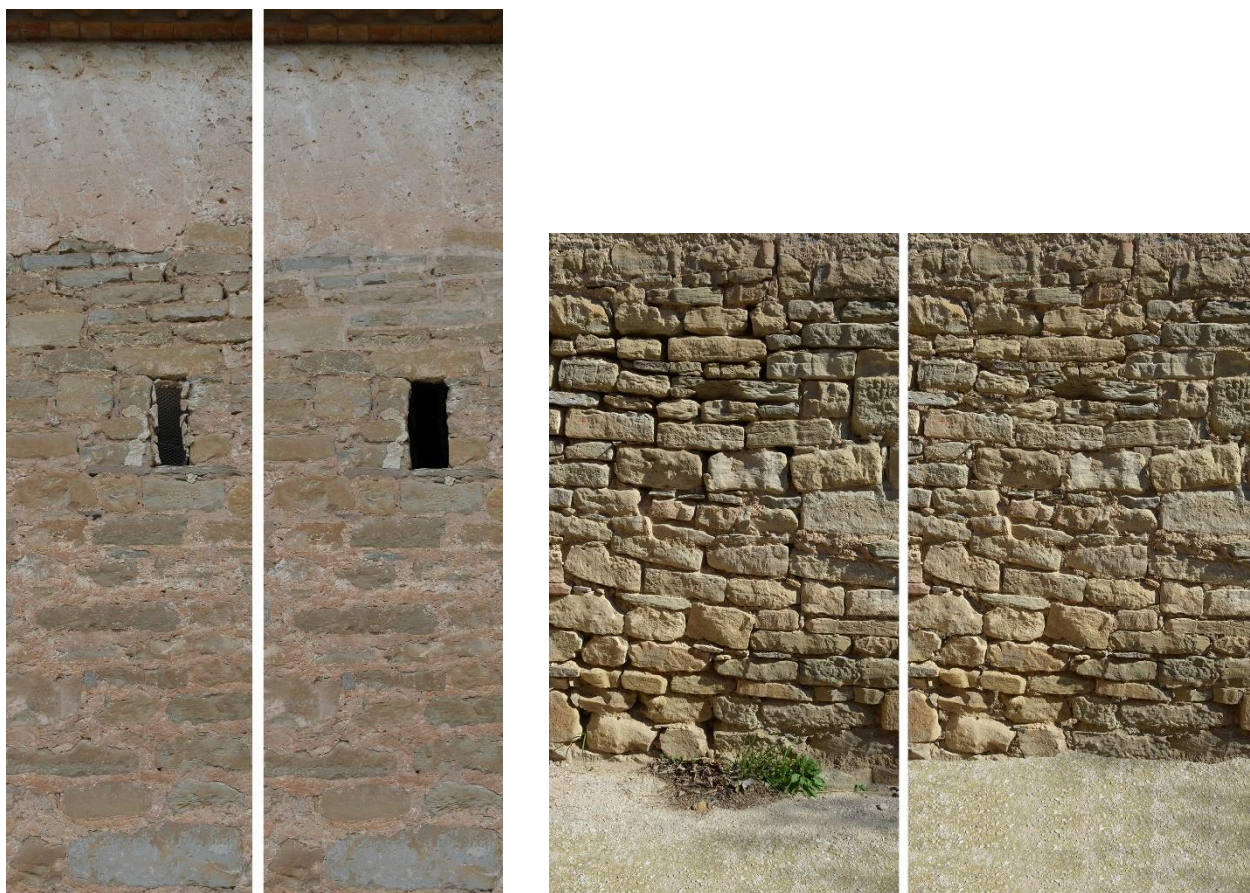
- rejuntat dels paraments: a la resta de paraments, no es repararà un possible revestiment històric. Només caldrà eliminar la biocolonització existent i rejuntar els punts on sigui necessari. Es deixaran a la vista els forats de bastida de la façana nord, i les traces de les etapes constructives existents. Es tracta de fer una intervenció molt subtil, només per garantir l'estanqueïtat dels paraments però mantenint la imatge exterior actual, congelant en el temps l'estat de conservació que ens ha arribat i que forma part de la memòria històrica dels habitants de Copons.

Estat actual i proposta rejuntats i bisellats

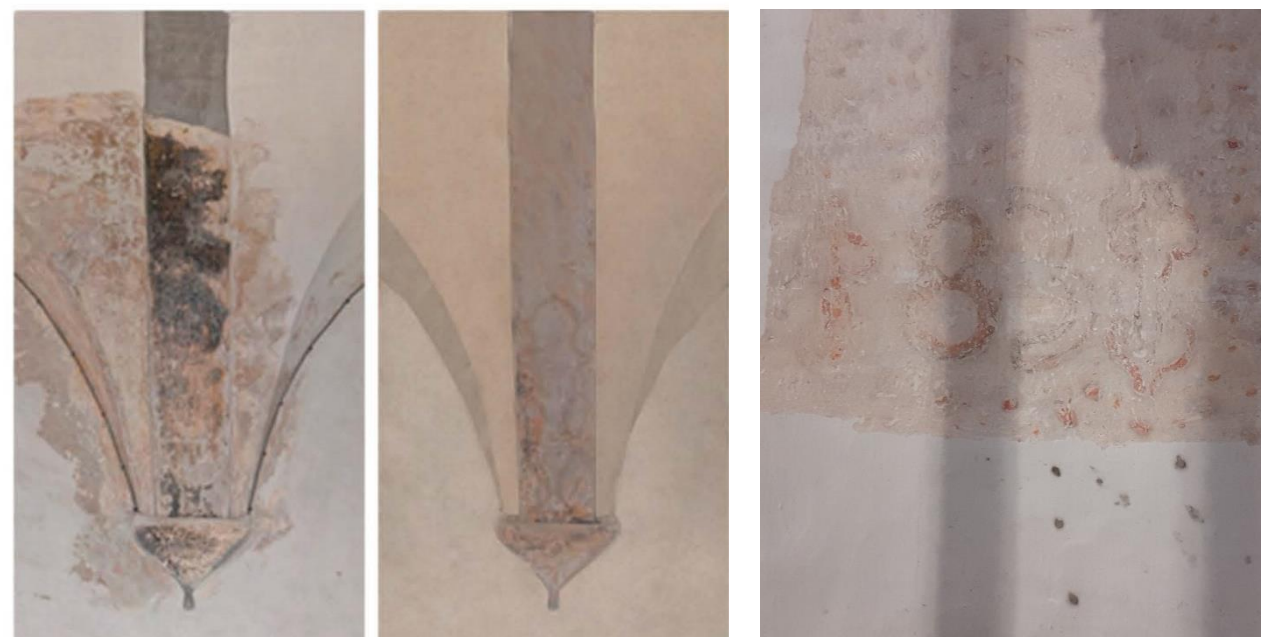
- Decapat i restauració policromies: només s'han trobat policromies en dos punts, els nervis de la volta de maó de pla i el punt central de la volta presbiterial. Tot i que el seu estat de conservació no és gaire bo, són l'únic vestigi de la decoració interior que hauria pogut tenir l'església després de la seva gran reforma de 1831, i es proposa restaurar-les

Estat actual i proposta policromies nervis

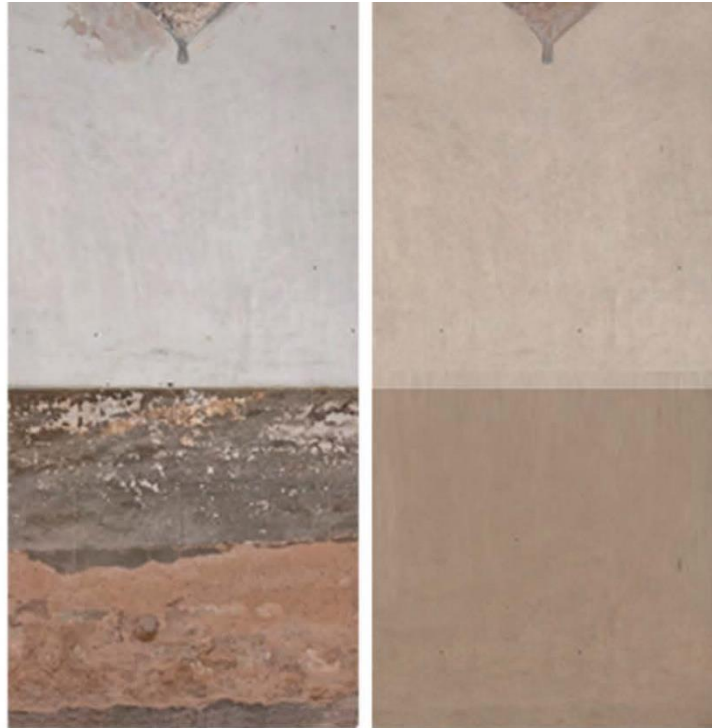
- Restauració revestiments continus: l'estat actual dels revestiments presenta repintats monocroms que han perdut la qualitat dels acabats originals. Es proposa la restauració dels revestiments dels parament verticals i de les voltes, recuperant (en base a analítiques i estudis in situ) la noblesa dels revestiments continus originals

Estat actual i proposta restauració revestiments paraments

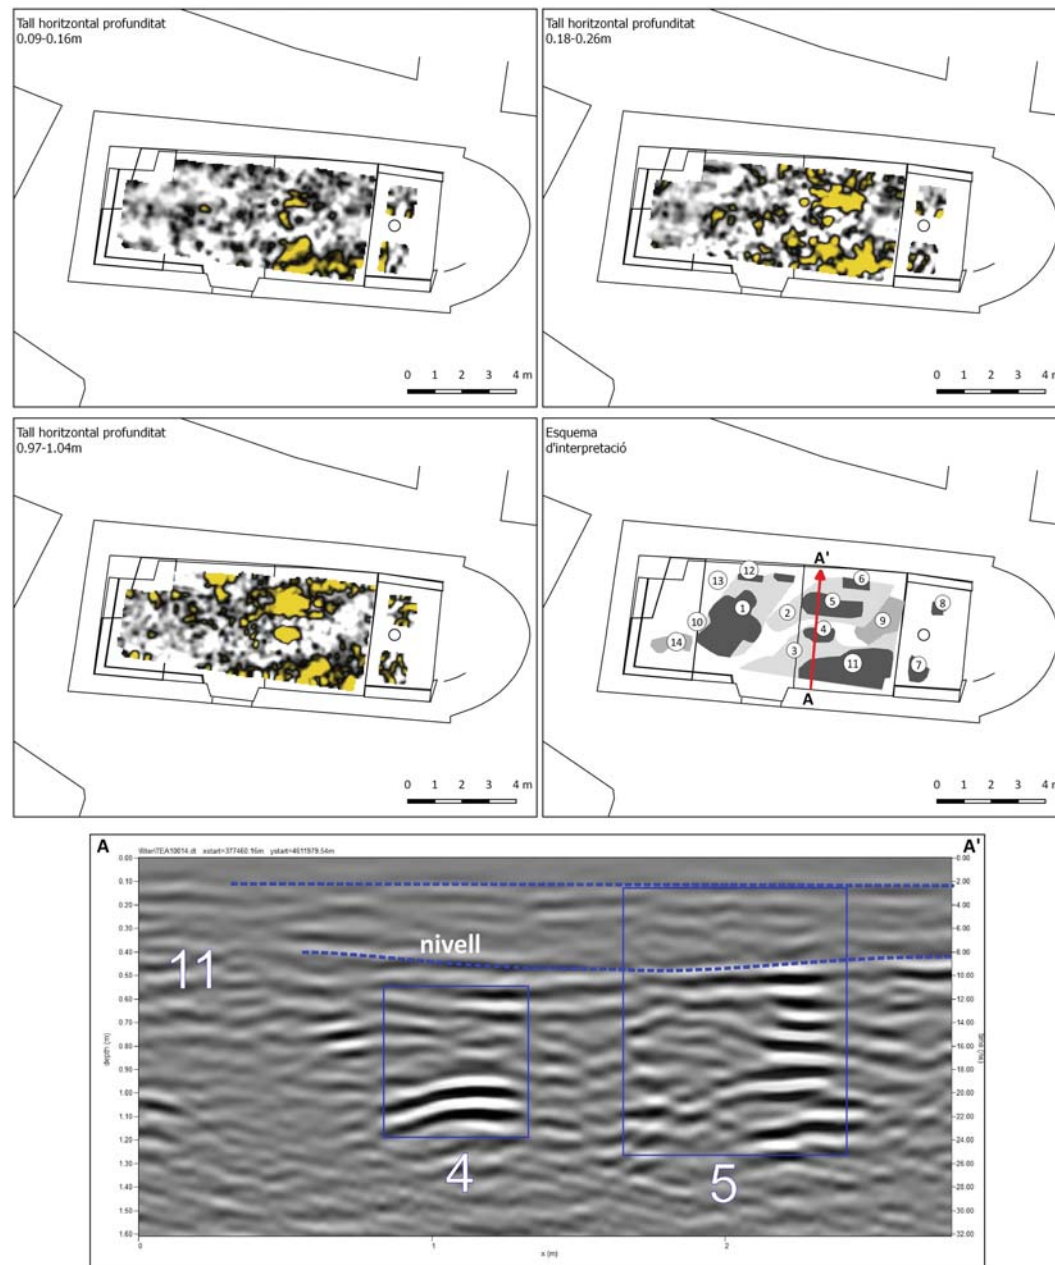
Figura 3: Vistes alternatives de les dades de l'interior de l'església. A baix es mostra una secció transversal o radargrama sobre les estructures 4 i 5.

El grup 11 es detecta inicialment com una anomalia extensiva adossada al mur sud de l'església, que posteriorment passa a oferir una resposta convulsa i heterogènia però reflexiva. D'acord amb aquestes característiques s'interpreta que aquesta alteració podria correspondre a una estructura amb farciments heterogenis com runes amb un nivell de colmatació que s'inicia just sota del paviment actual. Això és compatible amb la presència d'un o més enterraments o bé d'un espai indeterminat que s'ha reblert amb materials no homogenis.

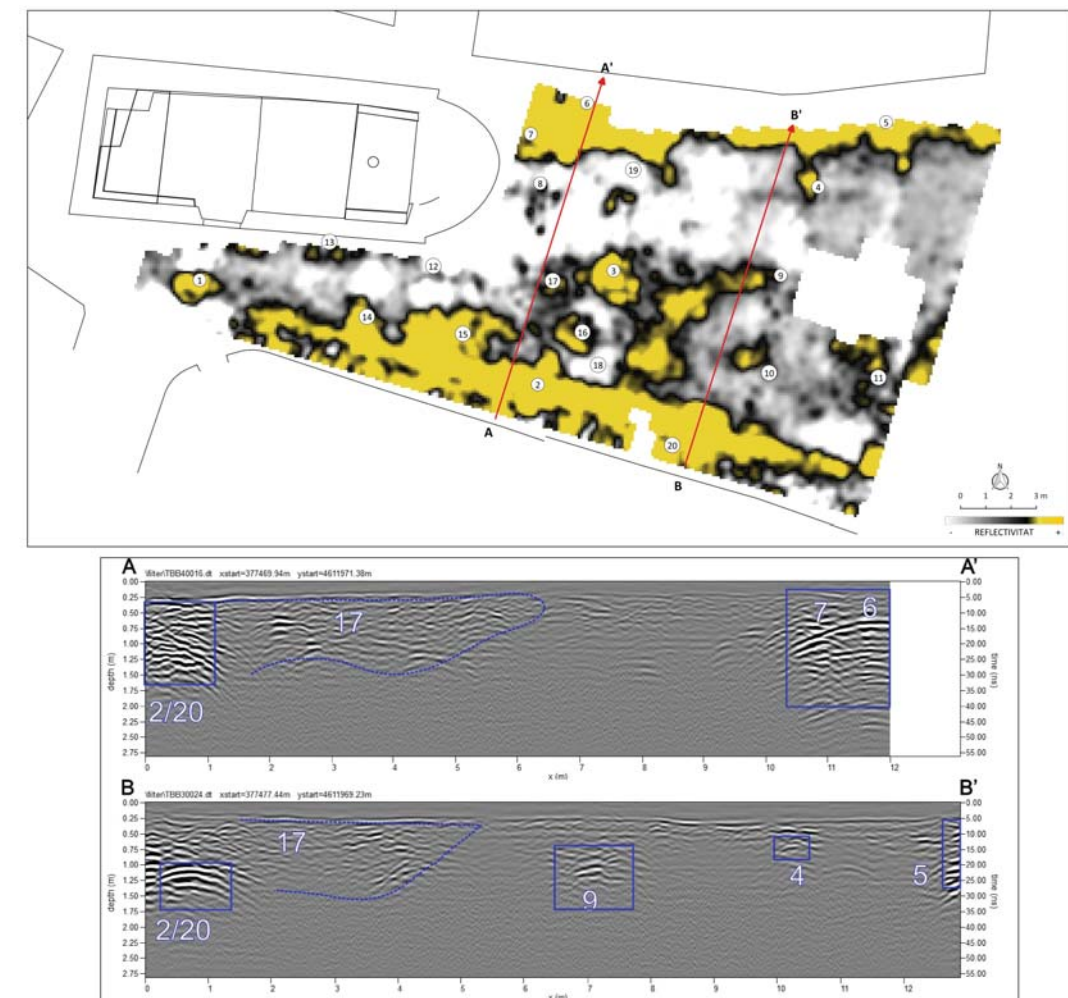
Figura 5: Exterior església. A dalt, tall horitzontal corresponent a profunditats calculades de 1.09m-1.28m. A baix, seccions de georadar o radargrames en dues ubicacions de l'àrea explorada.

Des de 0.6m fins al límit de detecció es detecta una àrea de resposta molt reflectiva entorn al grup 6. Tot i que inicialment s'ha relacionat aquest grup amb el traçat de la conducció 5, l'anàlisi de les dades indica la presència d'una cavitat per sota de la vertical de 6, que podria correspondre a una estructura relacionada amb el clavegueram o bé amb un element constructiu desconegut (veure secció de la figura 5).
