Ajuntament de Copons

# Estudi previ de projecte per la restauració de l'església de Sant Pere de Copons

## DOCUMENT D'INFORMACIÓ BÀSICA

desembre de 2019

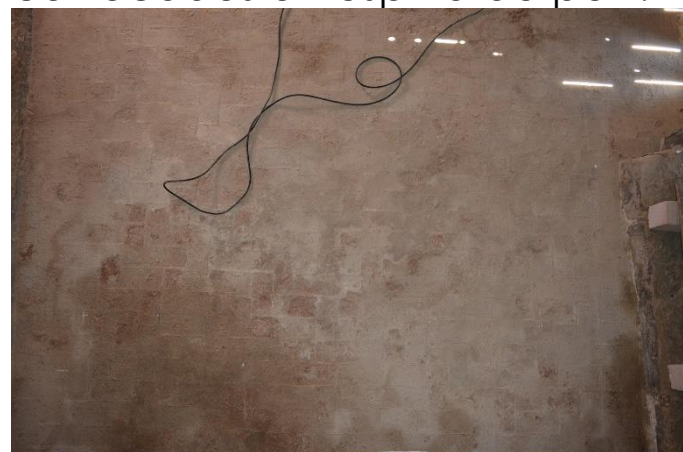
Paviment de peces ceràmiques

Els murs interiors, a part de les esquerdes abans comentades, **presenten molta degradació del revestiment a la seva part inferior per humitats de capilaritat, igual que el paviment**.

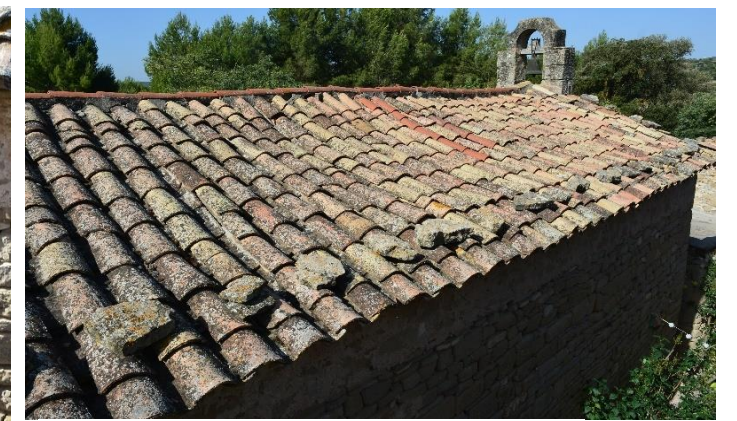
Coberta nau de teula àrab

L'estat de conservació de la coberta a dues aigües és molt deficient. La seva tipologia constructiva, a llata per canal, requereix un manteniment constant. Hi ha podridions a les llates i a les encavallades i nombroses filtracions. La coberta de l'absis, de lloses de pedra sobre la volta romànica original, no presenta filtracions, però sí biocolonització al seu extradós.

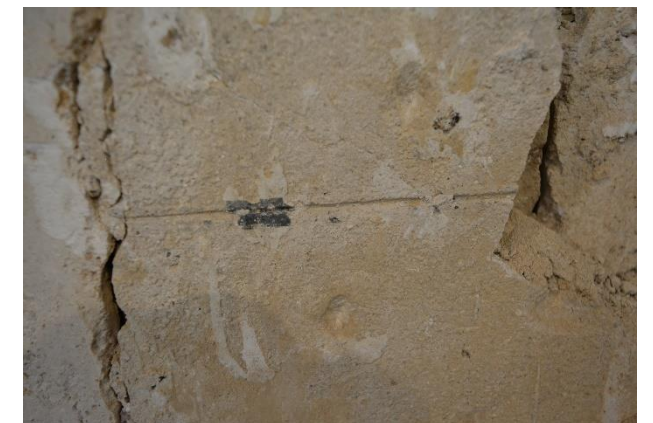
Especejament en el revestiment beix picotejat

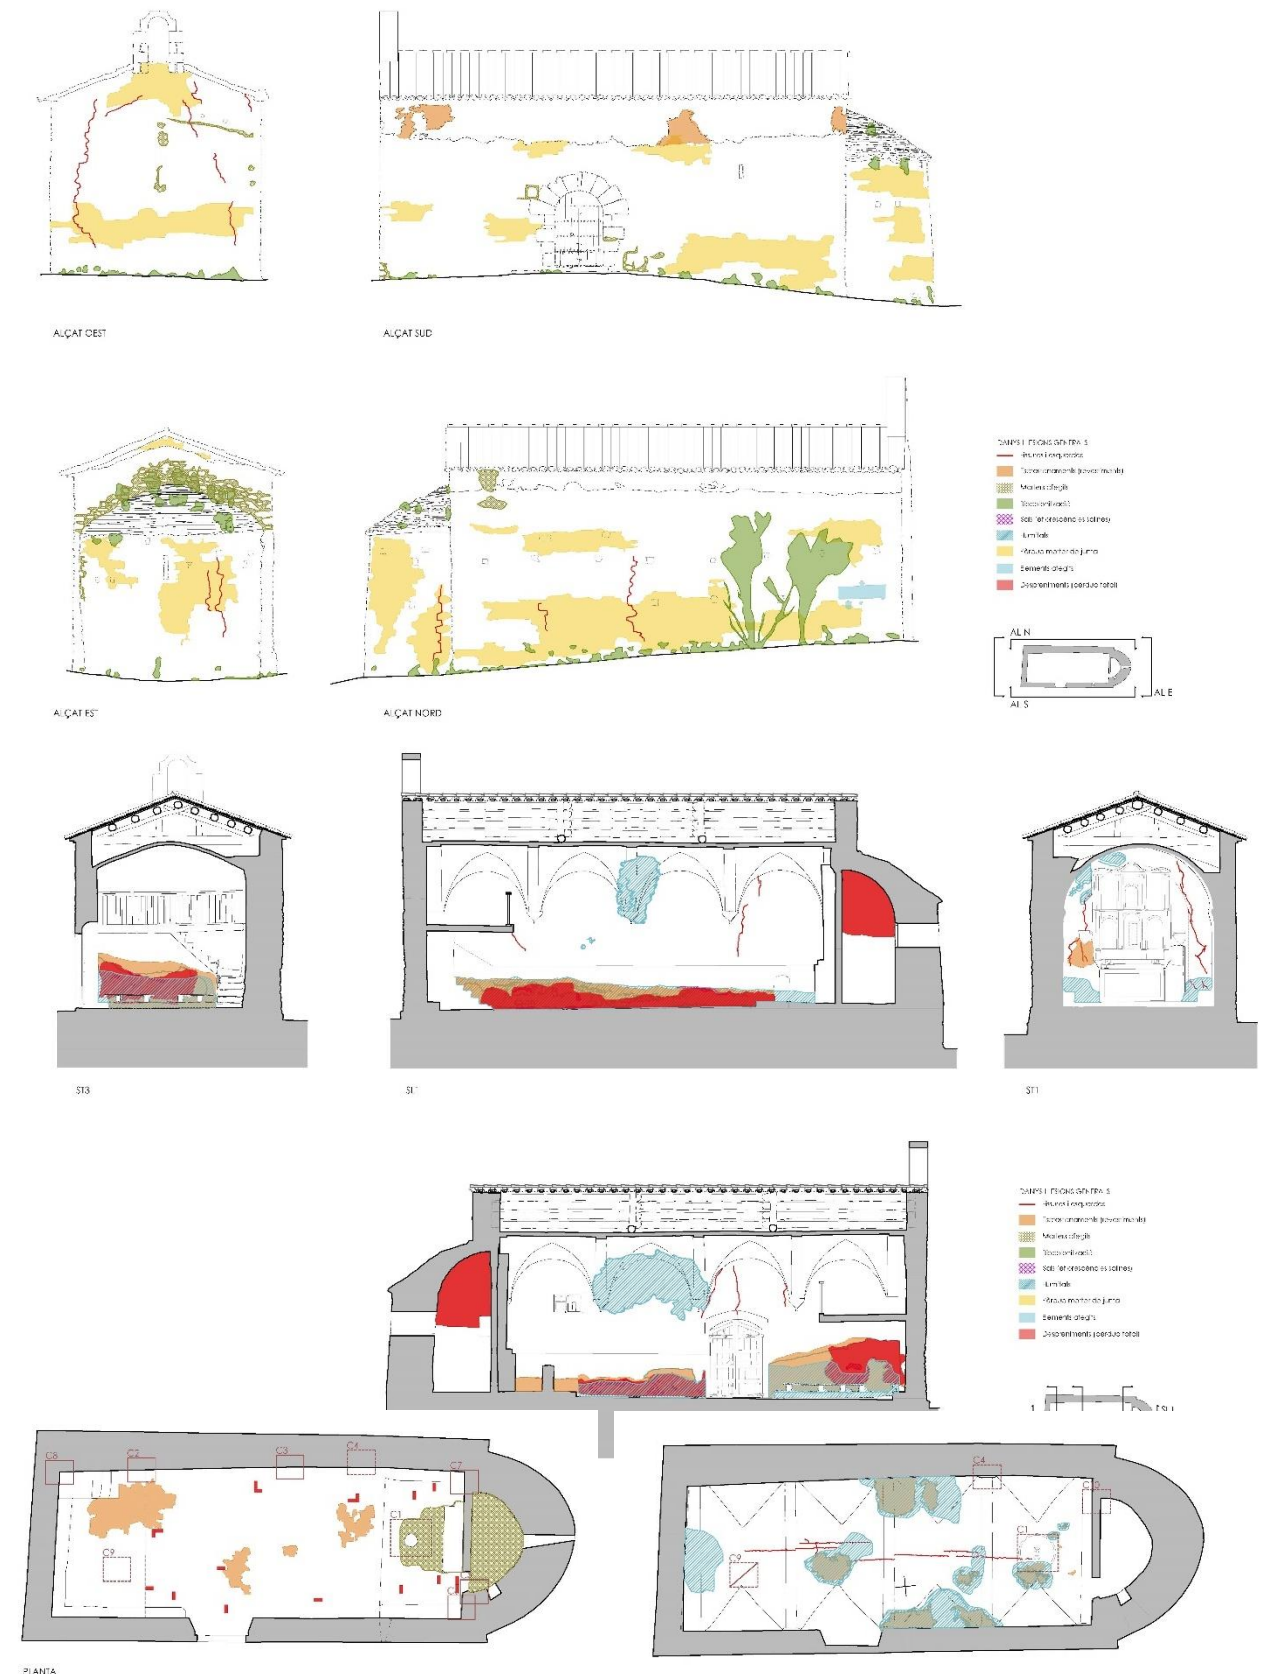
En els murs s'hi observen algunes esquerdes, però atès el gruix dels paraments i la poca tensió a la que treballen els materials, **no semblen d'importància i estan estabilitzades**. De tota manera, es proposa la col·locació de testimonis per poder certificar la seva inactivitat.

La volta de maó amb llunets, que no ha de suportar cap pes, **també presenta algunes esquerdes** i sembla com si una de les encavallades de fusta estigués en contacte amb aquest extradós i hi produís tensions. Aquestes hipòtesis **s'hauran de contrastar un cop net l'extradós i comprovada l'evolució dels testimonis a les esquerdes**.

El cor manifesta unes esquerdes en el seu extradós i intradós. Aparentment no sembla que presenti problemes estructurals però s'haurien de fer estudis estructurals.

L'estat de conservació de l'edifici és, en general acceptable, ja que tot i que palesa el pas del temps, no sembla que hi hagi cap problema d'estabilitat important. El que sí s'aprecia de manera generalitzada són filtracions d'aigua i degradació dels revestiments.

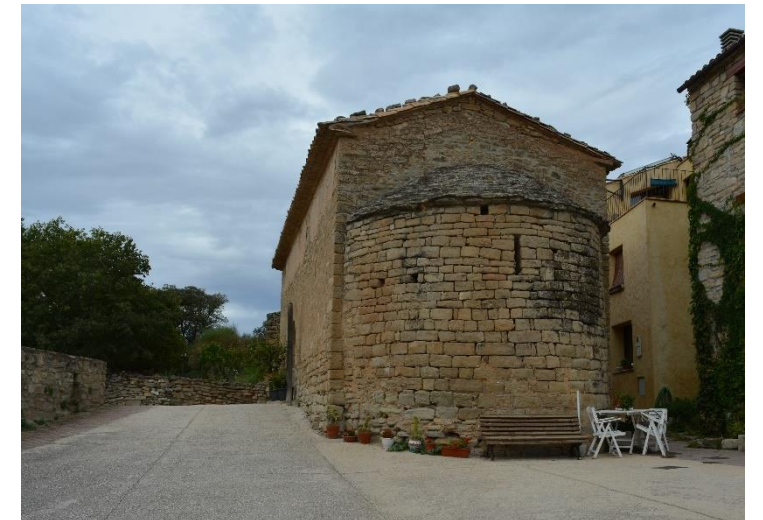
Vista actual façana est

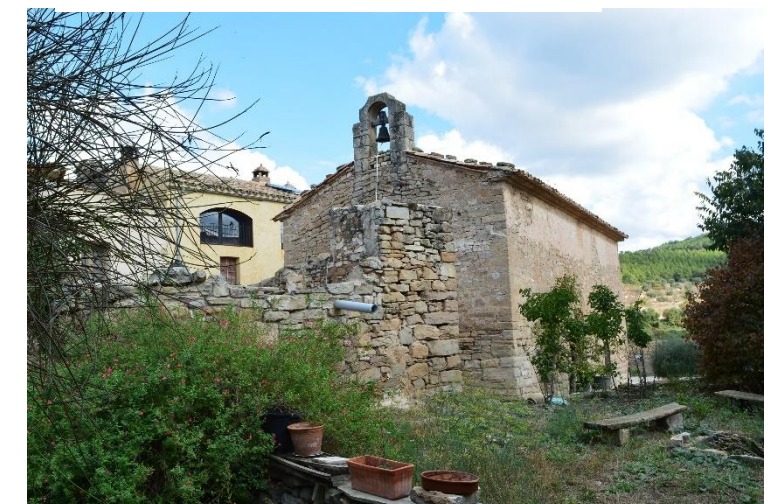
Vista actual façana oest
