Ajuntament de Copons

Estudi previ de projecte per la restauració de l'església de Sant Pere de Copons

M A T T E R S arquitectura, S.L.P

desembre de 2019

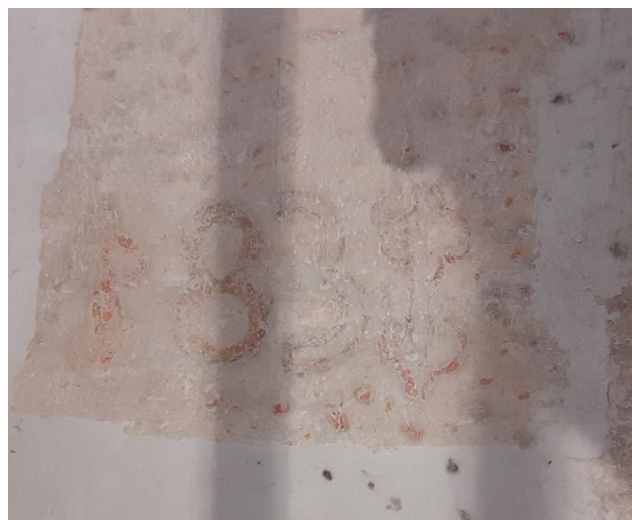
Per aquest motiu podem concloure que les obres de reparació, que van suposar la modificació de la volta i probablement de la façana sud, es van dur a terme entre la última visita pastoral de 1816 on s'indica que urgeix la reparació i la visita de 1863 on els problemes ja són uns altres... A la volta de sobre l'altar es pot llegir la data de **1831**, de manera que és molt probable que les obres es duguessin a terme en aquesta data.

Policromies a la volta del presbiteri, amb la data 1831

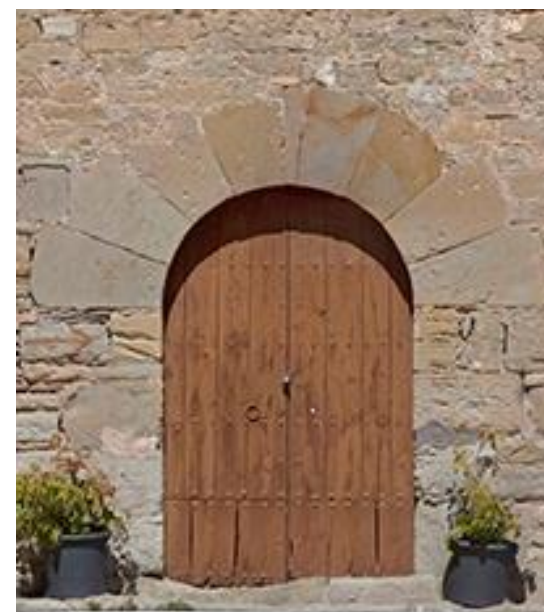
Els buits de façana no presenten cap element ornamental destacable. La portalada d'entrada, com ja s'ha comentat, sembla fruit de la reforma de principis del XIX, ja que té més la configuració estilística d'una porta de masia que no d'església romànica.

Porta d'entrada adovellada

- restauració de la portalada dovellada: neteja, consolidació i restauració de la portalada de pedra, reconstruint volumètricament només les pèrdues que impliquin acumulació d'aigua. Únicament es proposa la substitució de la peça de marxapeu, ja que l'actual està molt malmesa i suposa un risc per els usuaris i permet l'entrada d'aigua que està degradant la part interior
- restauració de la porta i les finestres: es proposa fer la restauració de les fusteries exteriors, sense canviar-les. Només en el cas de la porta, on alguns dels taulons d'acabat estan molt malmesos, es proposa substituir-los per nous.
- canvi del panell explicatiu de l'entrada: es proposa el canvi de l'actual panell explicatiu, per un text que reflecteixi les dades històriques contrastades aportades per aquest estudi previ de projecte

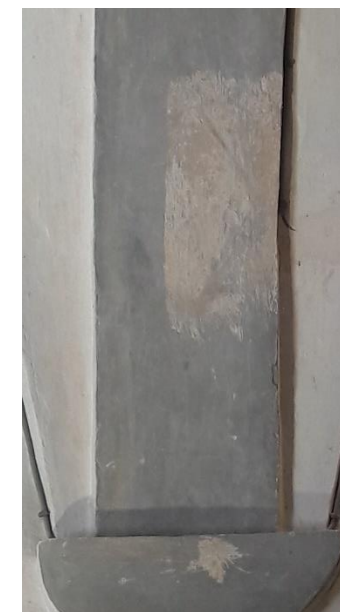
Els paraments presenten actualment un emblanquinat generalitzat, amb un sòcol diferenciat de color fosc. En les cales de decapat realitzades han aparegut petites restes decoratives a l'intradós de la volta per sobre el presbiteri i als nervis, però de factura poc treballada i en molt mal estat de conservació.

Restes policromies nervis

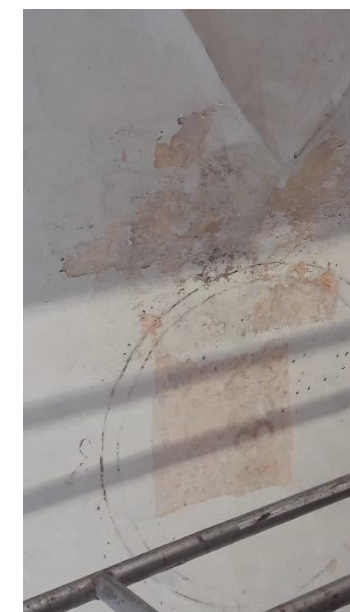
Restes policromies volta presbiteri

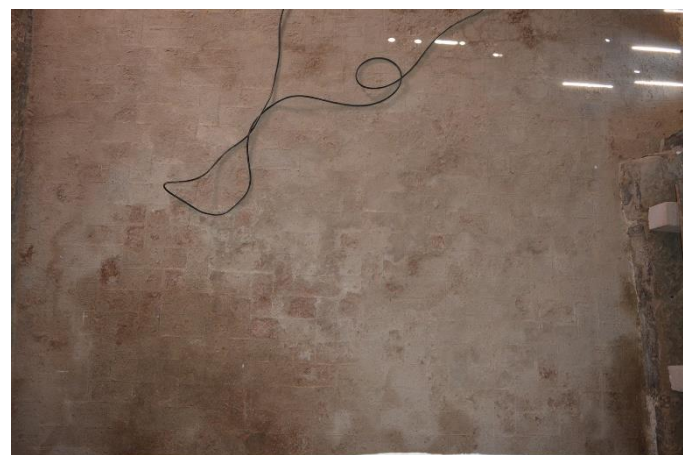
Paviment de peces ceràmiques

Els murs interiors, a part de les esquerdes abans comentades, presenten molta degradació del revestiment a la seva part inferior per humitats de capil·laritat. Actualment sembla que aquests murs estan més secs, probablement per les obres d'urbanització del voltant que han evitat el creixement de vegetació al voltant dels seus murs que es pot apreciar a les fotografies històriques. El paviment també presenta bastant degradació en algunes de les peces.

- Restauració de paviment i reposició llacunes paviment: el paviment ceràmic actual presenta un estat envellit, amb algunes peces degradades i diverses llacunes on s'ha perdut el material (a la zona de l'altar i a l'absis). Es proposa congelar en el temps l'estat de conservació actual, restaurant puntualment les peces degradades i refent amb morter de calç tenyit en massa per entonar amb el paviment actual les llacunes, tal i com és habitual en la restauració pictòrica

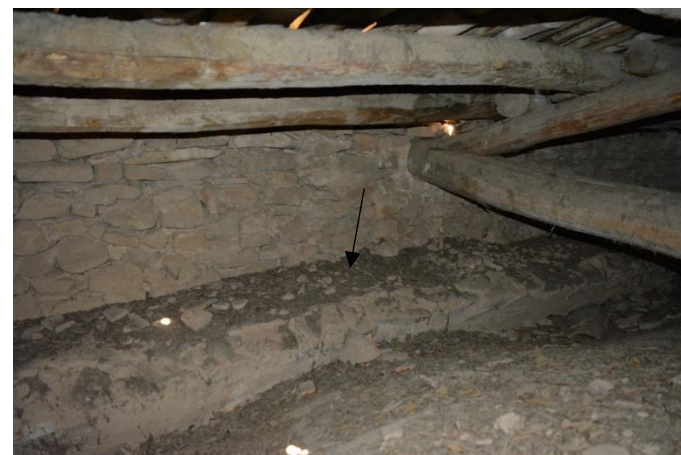
Per sobre de l'extradós de la volta, hi ha una cambra d'aire sota coberta a la qual s'accedeix des del cor, a través d'una petita obertura feta a la volta. En aquesta cambra d'aire es pot observar l'extradós de la volta de la nau, amb seves llunetes a la part inferior, i unes encavallades de fusta que suporten les bigues de fusta de la coberta a dues aigües acabada amb teules a llata per canal. També es pot apreciar perfectament les traces de la volta de pedra original romànica. Al llarg de tot el mur nord hi ha encara l'arrencada d'aquesta volta, mentre que al mur est i oest hi ha la impromta.

Restes de l'arrencada de la volta de pedra original

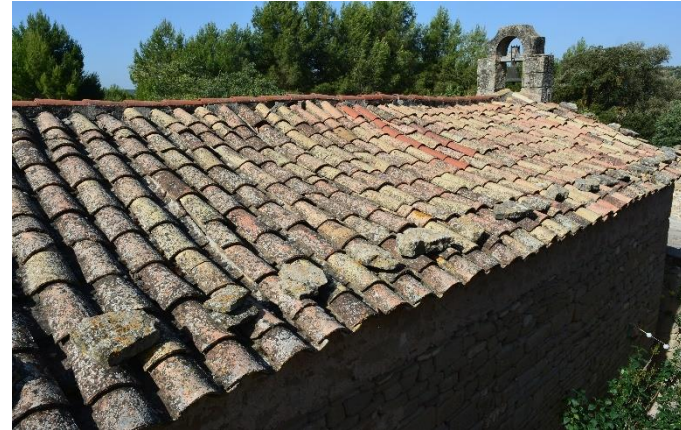
Coberta nau de teula àrab

La coberta a dues aigües és la que presenta un estat de conservació més deficient. Aquesta tipologia constructiva, a llata per canal, requereix un manteniment constant. Cada any s'hauria de fer un repàs de coberta, ajustant les teules mogudes o trencades (per efecte del vent, de dilatacions tèrmiques, de nevades...). El poc manteniment que s'hi ha anat fent al llarg dels anys pot haver provocat pudicions a les llates i a les encavallades. Malgrat aquestes filtracions, aparentment, les encavallades tenen suficient secció resistent i compleixen la seva funció estructural. Aquesta falta de manteniment de la coberta també ha provocat nombroses filtracions que es poden apreciar en la degradació del revestiment a l'intradós de la volta. La coberta de l'absis, de lloses de pedra sobre la volta romànica original, aparentment no presenta filtracions, però sí biocolonització al seu extradós.

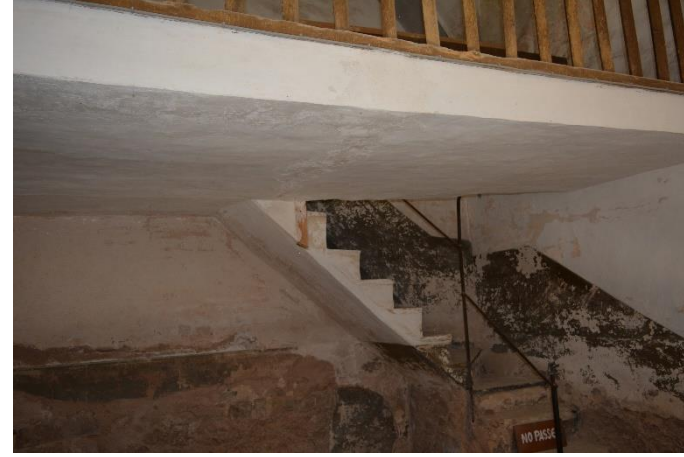
Llosa forjat cor

El cor presenta unes esquerdes en el seu extradós i intradós. En la petita cala realitzada, es va poder determinar que el sistema constructiu era d'uns elements estructurals de fusta en forma de bigues i un entrebigat de guix o ciment natural, molt dur. Aparentment, tot i aquestes esquerdes, no sembla que presenti problemes estructurals. L'escala que hi dóna accés està bastant degradada i s'hauria de consolidar.

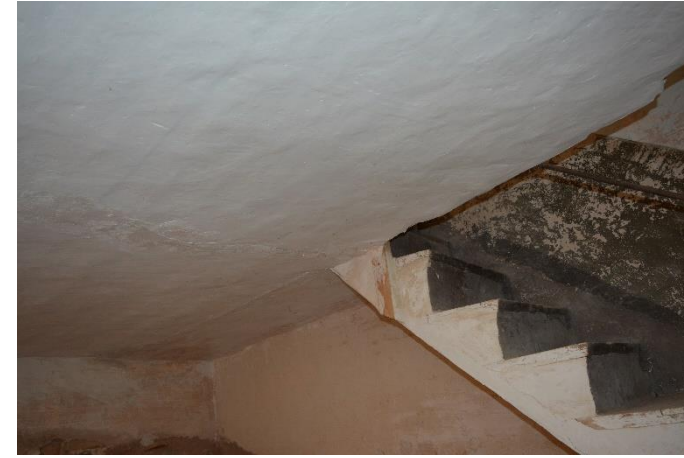
Extradós forjat, cor, amb esquerda longitudinal

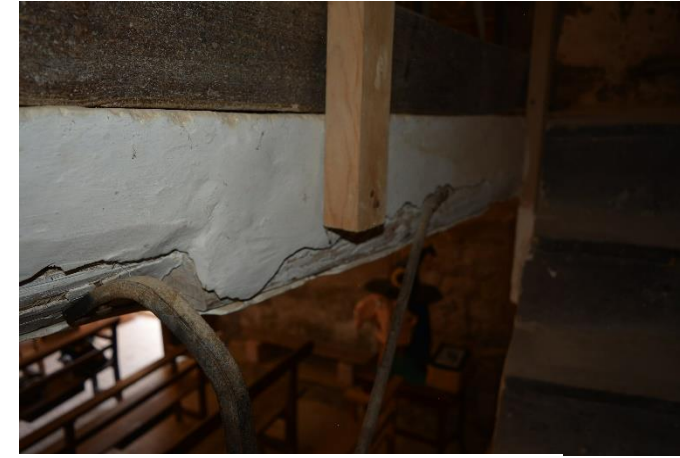
Intradós forjat, cor, amb esquerda longitudinal

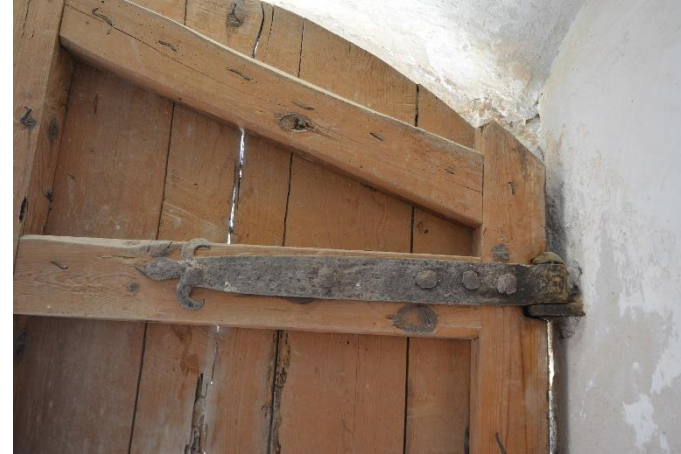
Detall frontisses tipus golfos

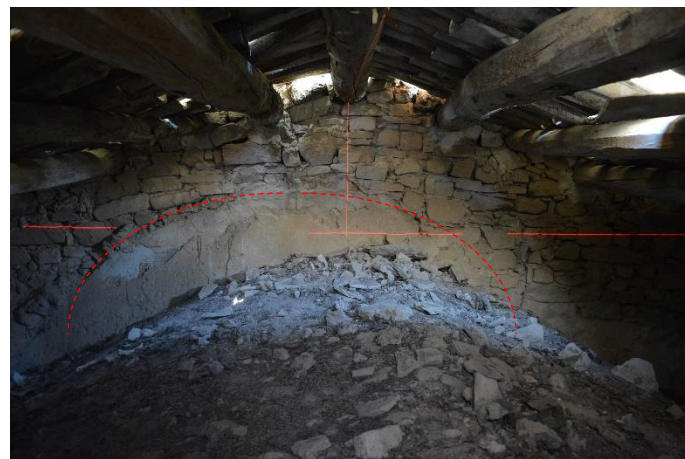
Traces de l'antiga volta romànica visibles al sotacoberta

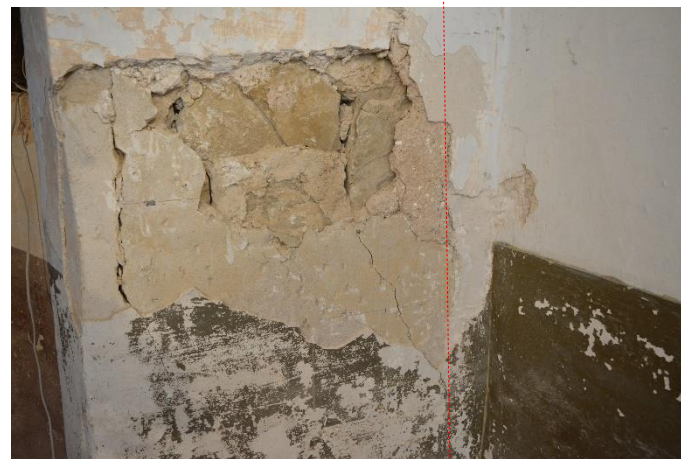
Revestiment beix picotejat que no arriba a la cantoanda entre el parament sud i l'est, indicant que el mur sud és posterior i més prim que l'original

El parament sud, que com ja s'ha dit és cronològicament posterior, presenta un altre acabat, amb un revestiment continu probablement amb base guix. La junta entre aquest nou revestiment i l'antic es pot veure a la cantonada entre el parament sud i l'est.

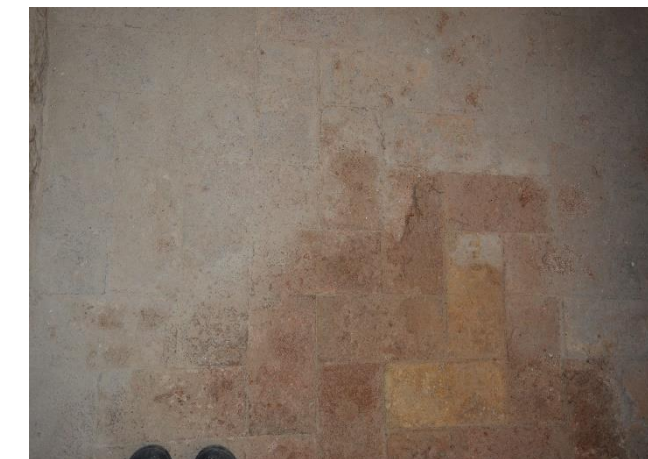
El paviment de l'església és de peces ceràmiques rectangulars col·locades en espina de peix al paviment de la nau i a trencajunts al presbiteri.

Paviment

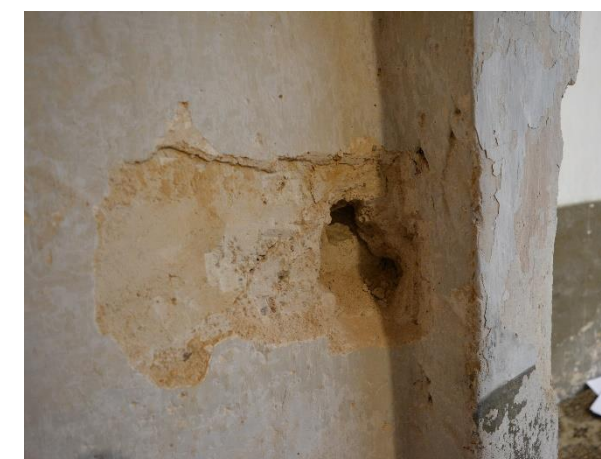
L'absis ha perdut el seu revestiment original, i les possibles pintures romàniques que hagués pogut tenir. Hi ha nombrosos rejuntats fets amb ciment Portland, i la part baixa té un nou revestiment sobre un trasdossat de maó.

Trobada mur perimetral de l'absis i tancament

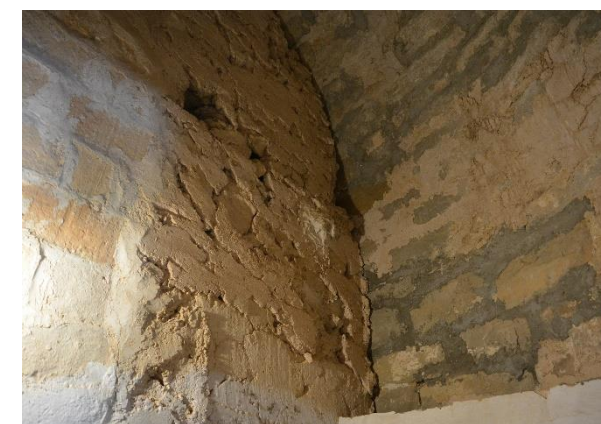
Mur de tancament absis, sense traves amb la fàbrica romànica original

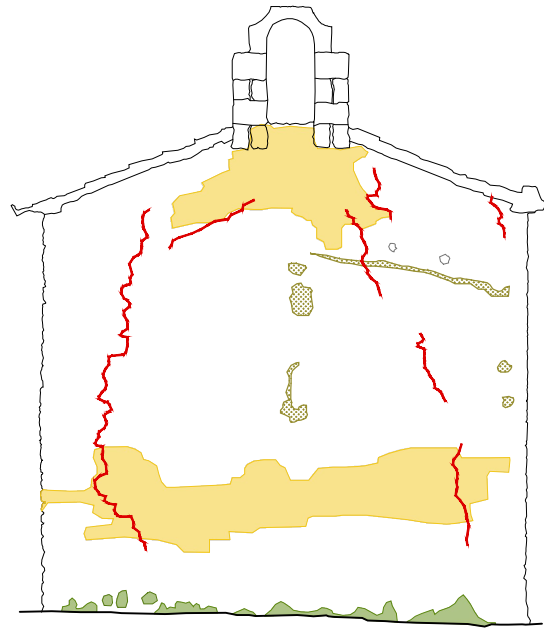
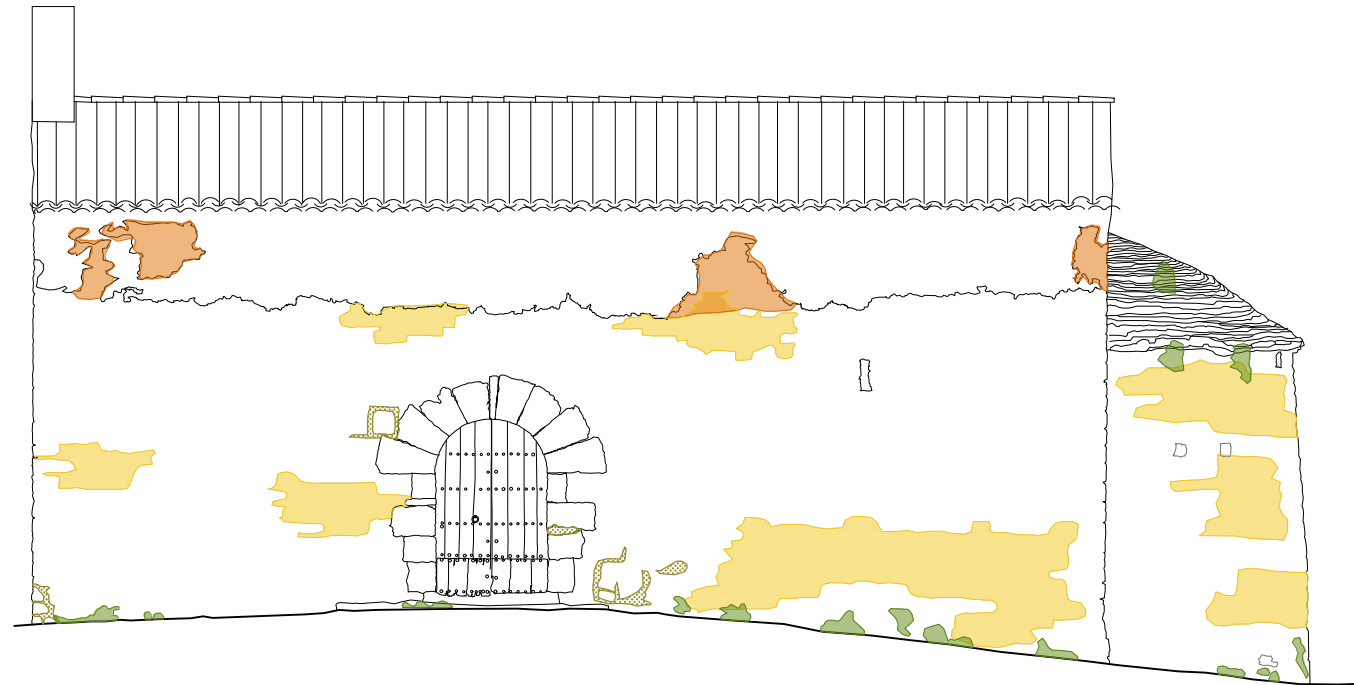
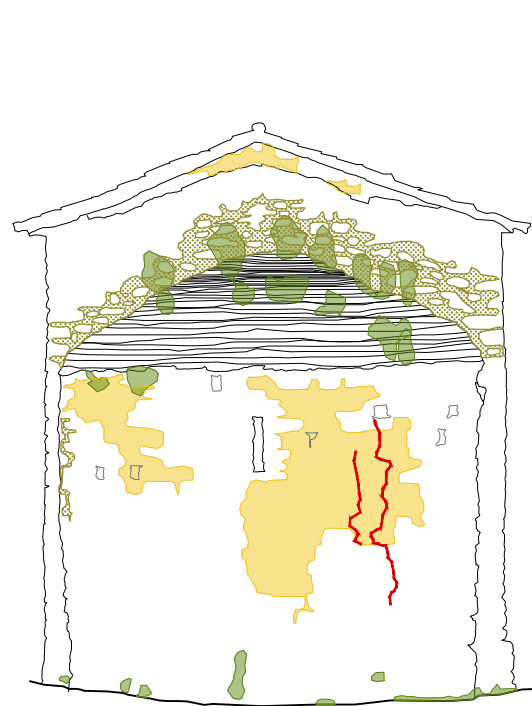
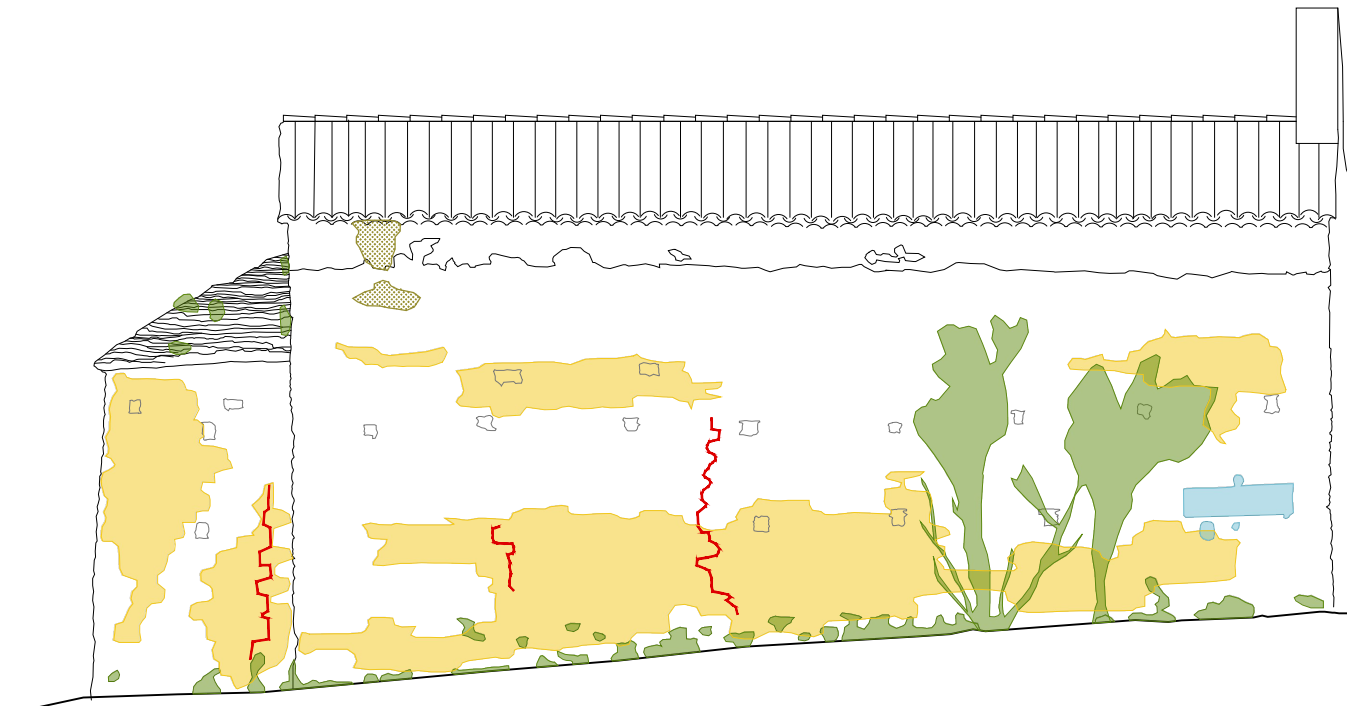
L'estat de conservació de l'edifici és, en general acceptable, ja que tot i que palesen el pas del temps, no sembla que hi hagi cap problema d'estabilitat important. El que sí s'aprecia de manera generalitzada són filtracions d'aigua i degradació dels revestiments. Les patologies estan grafades en els plànols d'estat de conservació.

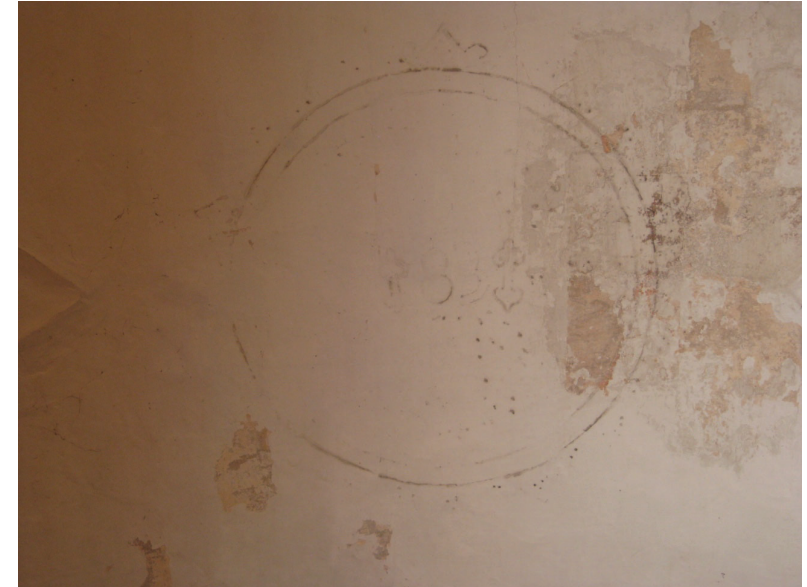
A la volta de l'església, sobre l'altar, hi ha la inscripció d'una data pintada: 1831. Aquesta data correspondria amb la data de la reforma de l'absis, ocultant el romànic, dotant-lo d'ús de sagristia.

La fotografia mostra la data de «1831» pintat a la volta sobre l'altar. Autor: Daniel Sancho París

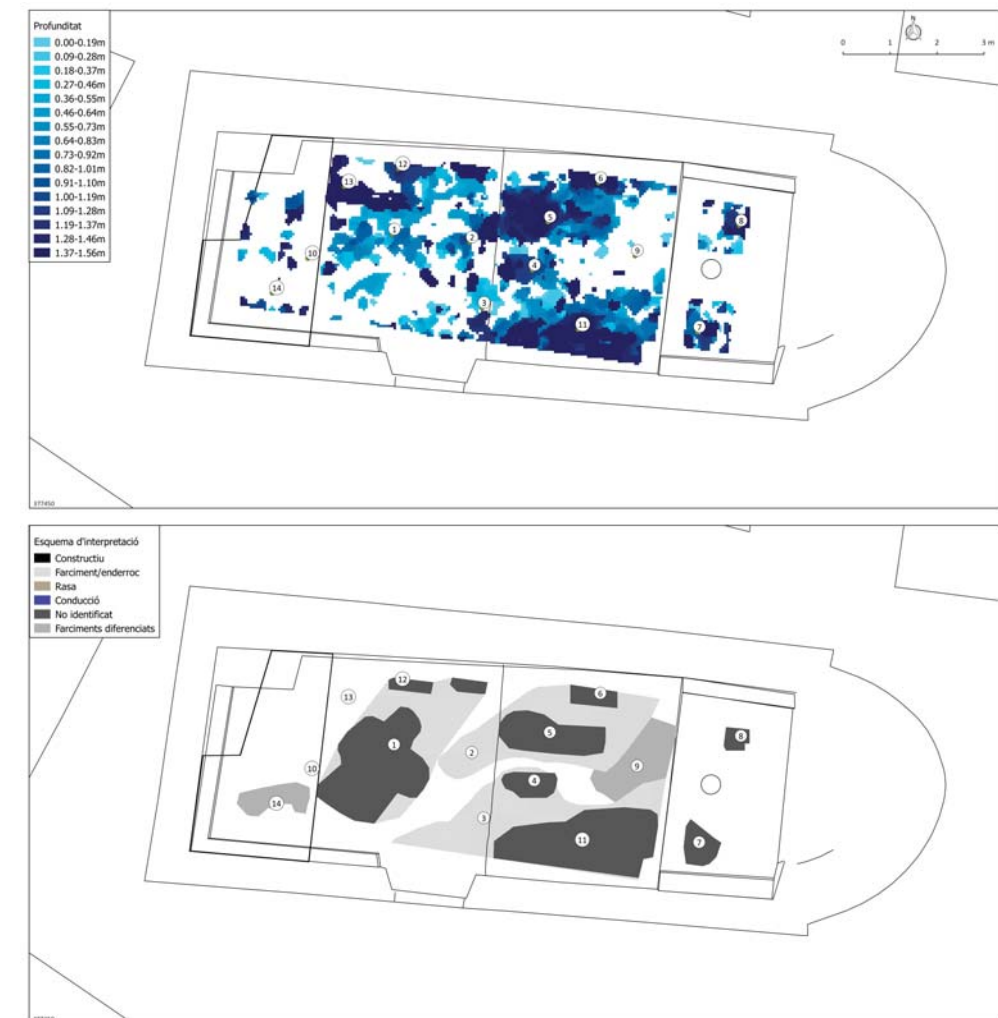
Figura 2: Interior església. Esquema d'anomalies reflectives segons profunditat (dalt) i esquema d'interpretació (abaix).

Les dades obtingudes a l'interior de l'església es mostren en forma de seqüència de talls horitzontals a profunditats creixents als gràfics adjunts. Com s'ha exposat més amunt, s'ha treballat a partir d'una seqüència de 16 talls de 0.19m de gruix per identificar els diferents volums amb propietats diferenciades als subsòl. Tot i amb això, la complexitat i baix contrast de les dades obtingudes a l'església han aconsellat l'estudi de les dades en talls alternatius per precisar millor la ubicació i atribució de les anomalies detectades.

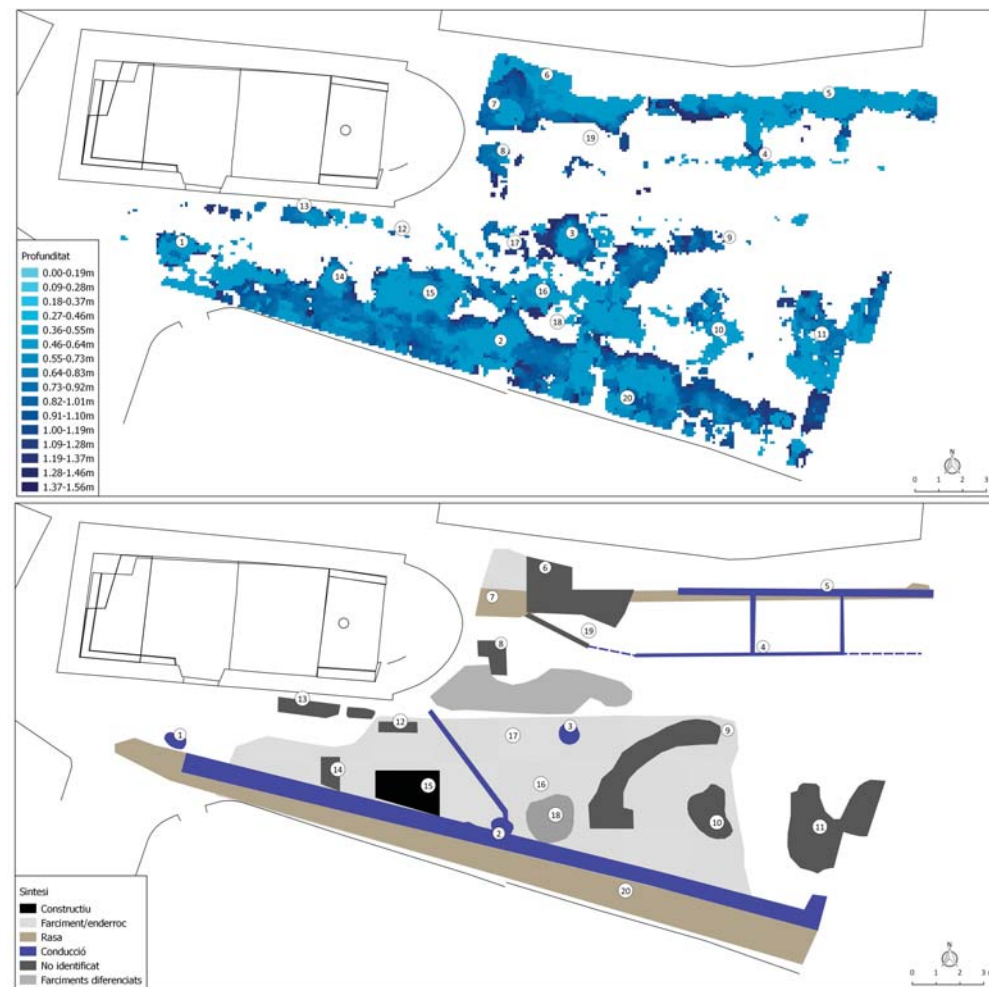
Figura 4: Esquema d'anomalies detectades per profunditats (a dalt) i esquema d'interpretació dels elements detectats (a baix).

La seqüència de talls horitzontals representada als gràfics annexos permet apreciar com els primers 30cm de profunditat mostren anomalies reflectives relacionades amb la pavimentació actual i les tapes metàl·liques de clavegueram i conduccions. Per tota d'aquesta cota i fins a 0.7m de profunditat es pot veure una divisió en la resposta. La meitat sud de la plaça mostra una resposta reflectiva (grup 17) que s'interpreta com a producte de farciments heterogenis i materials discontinus, limitada pel sud per una rasa i una conducció (20 i 2). Dins d'aquesta franja de resposta heterogènia hem destacat els grup 15, 16 i 14, que corresponen a possibles restes constructives indeterminades o acumulacions de materials diferenciats. S'ha destacat també el grup 18, corresponent a una anomalia circular de baixa reflexió, que podria correspondre a una estructura en negatiu (sitja, empremta d'un arbre, etc..) reblerta amb materials homogenis.

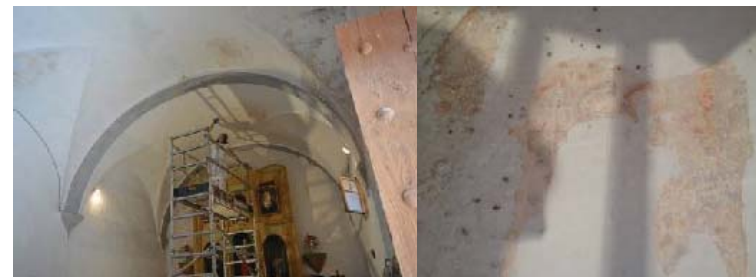
Realització de la cala núm. 1

S'ha retirat la capa de calç per tal de descobrir els números de la data 1831, possiblement l'any que es va decorar l'església.

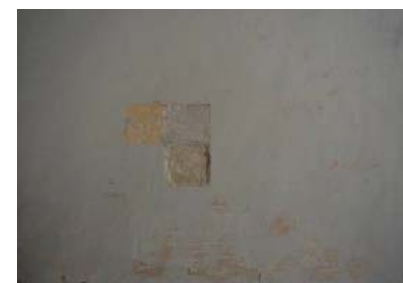
Cala núm. 2

Es descobreixen diferents estrats que ens indiquen diverses fases d'intervenció i construcció. De més profund a més superficial trobem: pedra, morter, lliscat gris, capa de preparació blanca, pintura rosada i pintura blau clar.

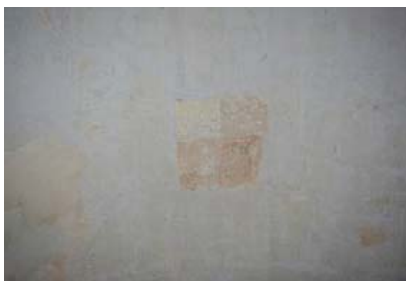
Cala núm. 3

Es descobreixen diferents estrats que ens indiquen diverses fases d'intervenció i decoració. De més profund cap a més superficial trobem: morter, lliscat gris, capa de preparació blanca i pintura rosada.

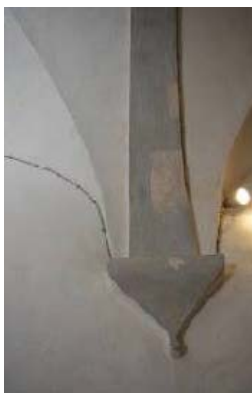
Cala núm. 4

Es descobreixen diferents estrats que ens indiquen diverses fases d'intervenció. De més profund cap a més superficial trobem: restes de pigment, morter, lliscat i pintura decorativa.

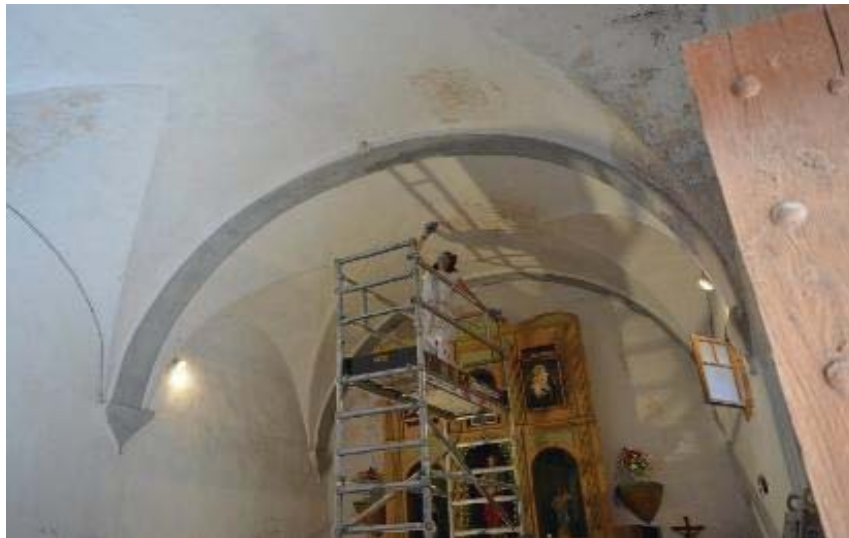
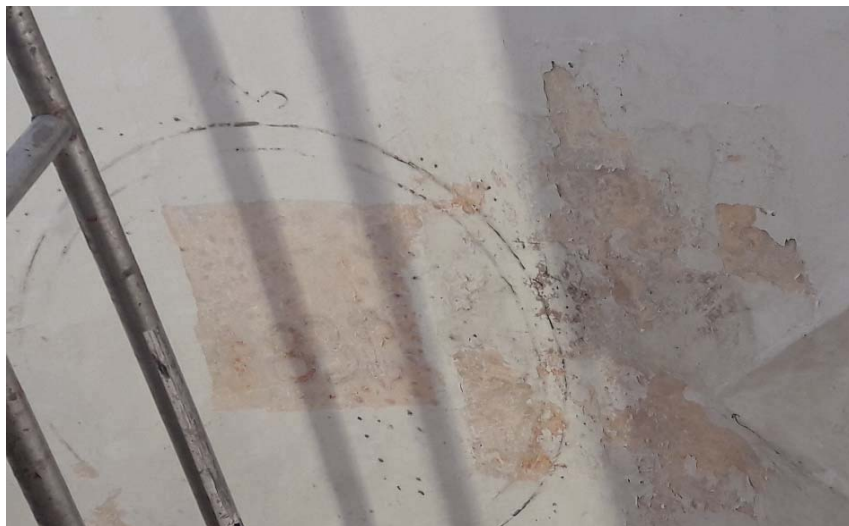
INFORMACIÓ S'ha retirat la capa de calç per tal de descobrir els números de la data
OBTINGUDA 1831. Possiblement l'any en que es va decorar l'església.

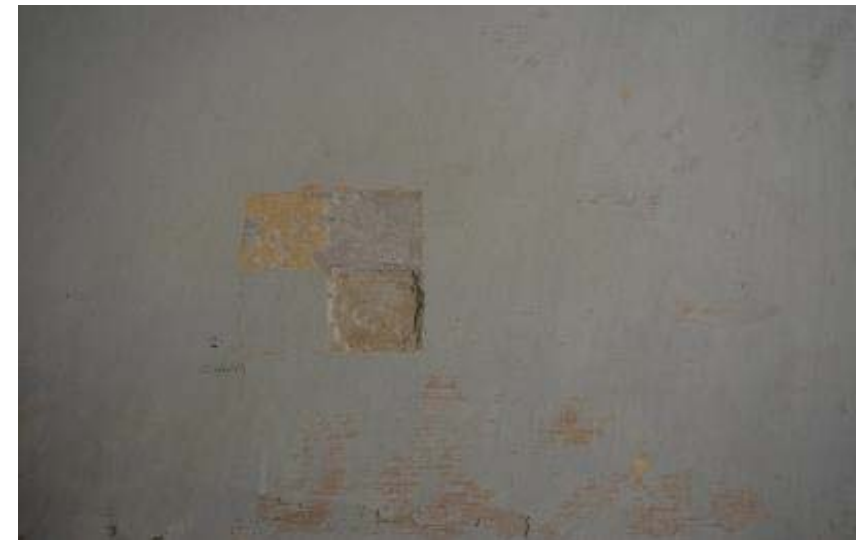
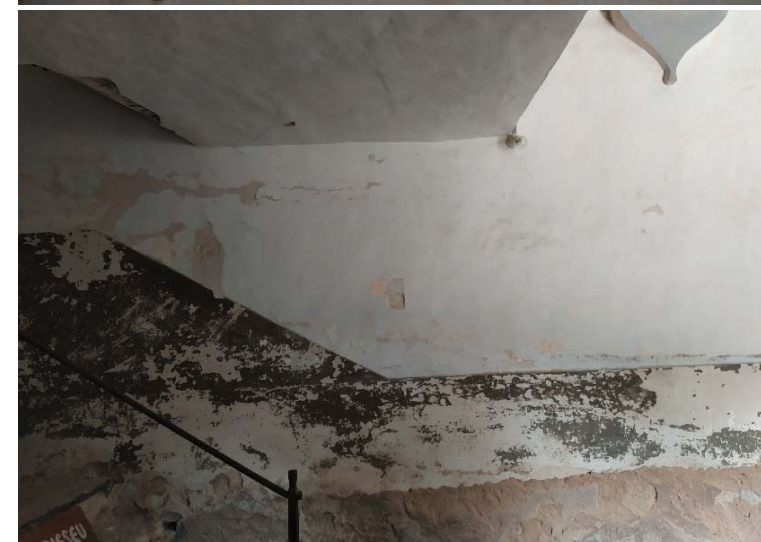
NOM 2
UBICACIÓ parament nord
DATA 5/7/2019

INFORMACIÓ Es descobreixen diferents estrats que ens indiquen vèries fases
OBTINGUDA d'intervenció i de construcció. De més profund cap a més superficial trobem: pedra, morter d'estuc beix, lliscat gris, capa de preparació blanca, pintura rosada i pintura blau clar.

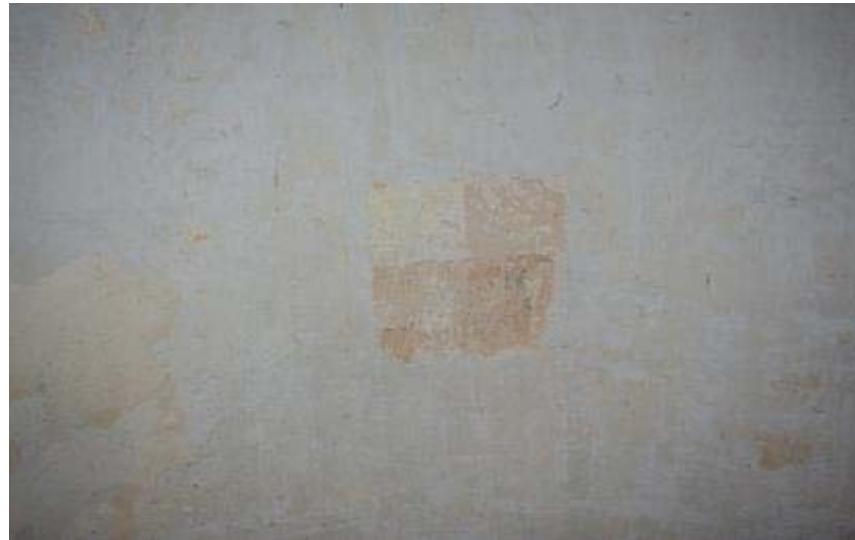
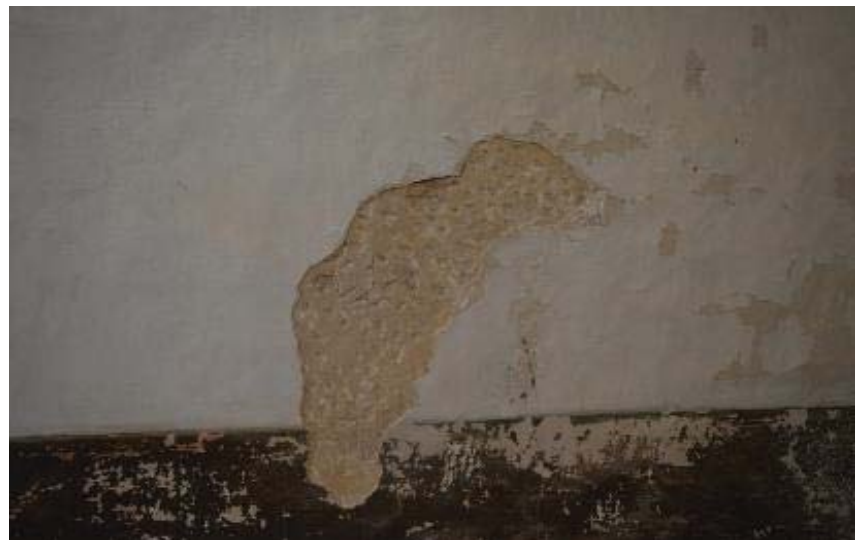
NOM 3
UBICACIÓ parament nord
DATA 5/7/2019

INFORMACIÓ OBTINGUDA Es descobreixen diferents estrats que ens indiquen diverses fases d'intervenció i decoració. De més profund cap a més superficial trobem: morter d'estuc beix, lliscat gris, capa de preparació blanca i pintura rosada. Per sota del lliscat gris apareix el morter d'estuc color beix, amb un picotejat per garantir l'adherència del següent revestiment. No s'observen espejaments en aquesta zona.

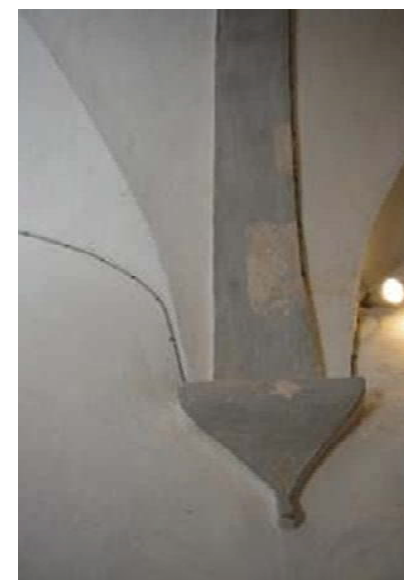
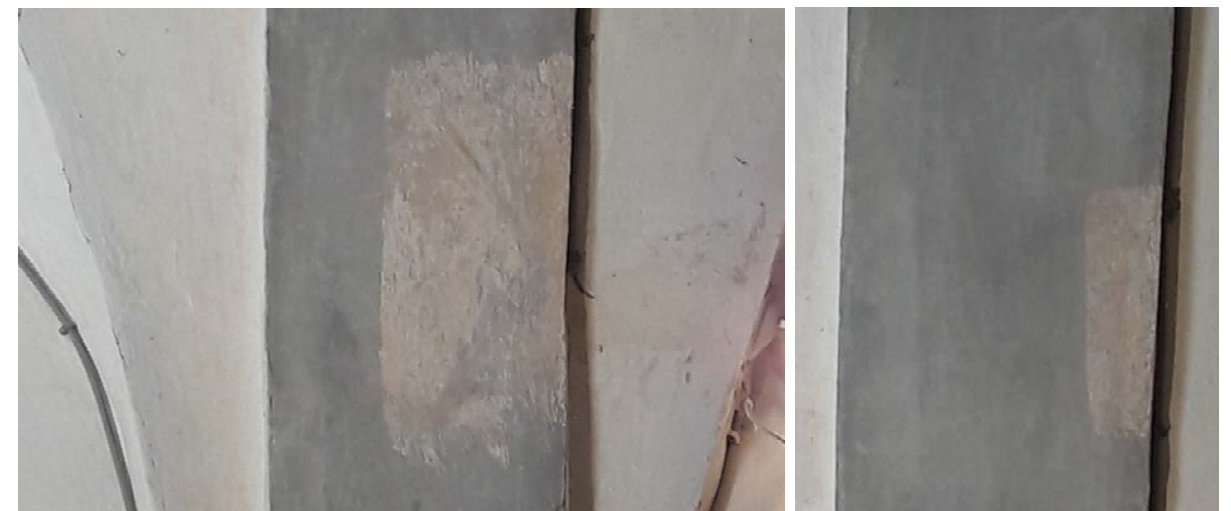
NOM 4
UBICACIÓ nervi parament nord
DATA 5/7/2019

INFORMACIÓ OBTINGUDA Es descobreixen diferents estrats que ens indiquen diverses fases d'intervenció. De més profund cap a més superficial trobem: restes de pigment, morter, lliscat i pintura decorativa.

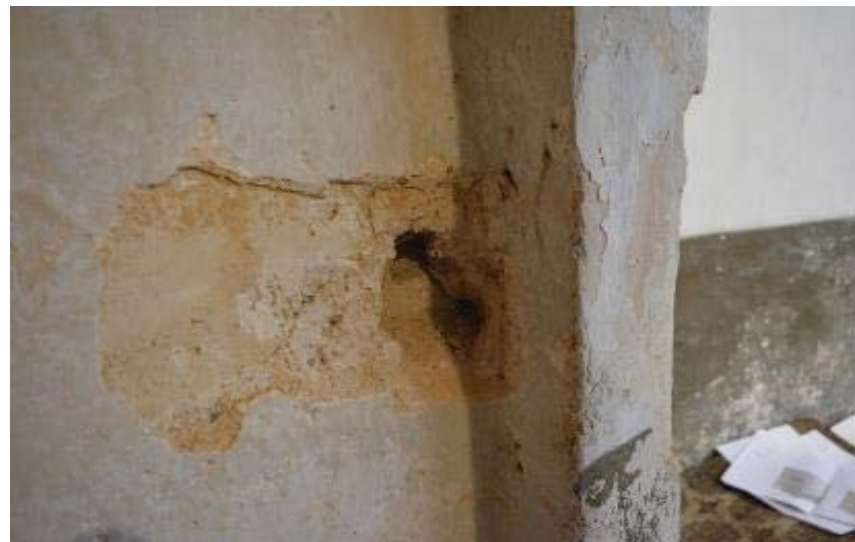
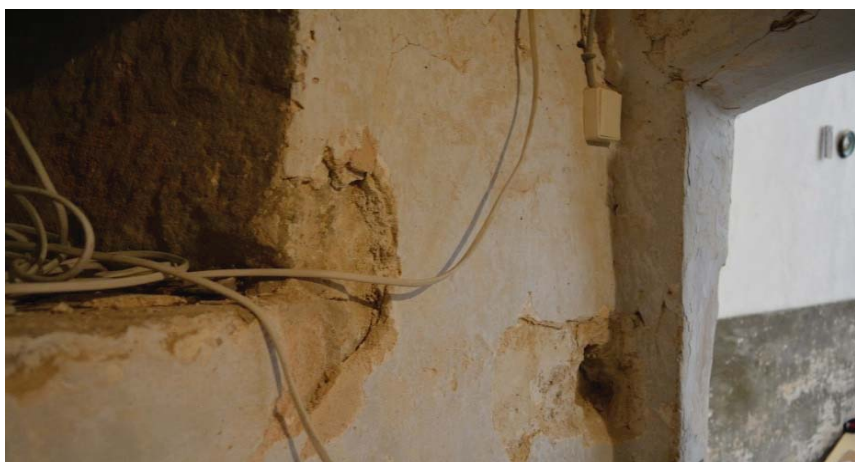
NOM 6
UBICACIÓ sobre estucat lateral
DATA 5/7/2019

INFORMACIÓ OBTINGUDA Es descobreixen diferents estrats que ens indiquen diverses fases d'intervenció i decoració i etapes constructives. En el parament est, apareixen: morter d'estuc beix, lliscat gris, capa de preparació blanca i pintura rosada. El morter d'estuc color beix de la primera capa presenta el picotejat per garantir l'adherència del següent revestiment, i s'observen especejaments fets amb incisió i amb restes de policromia negra. En el mur de tancament de la façana sud i en 10 cm del mur est, en cantonada, no apareix aquest estuc beix, indicant una fase constructiva posterior.

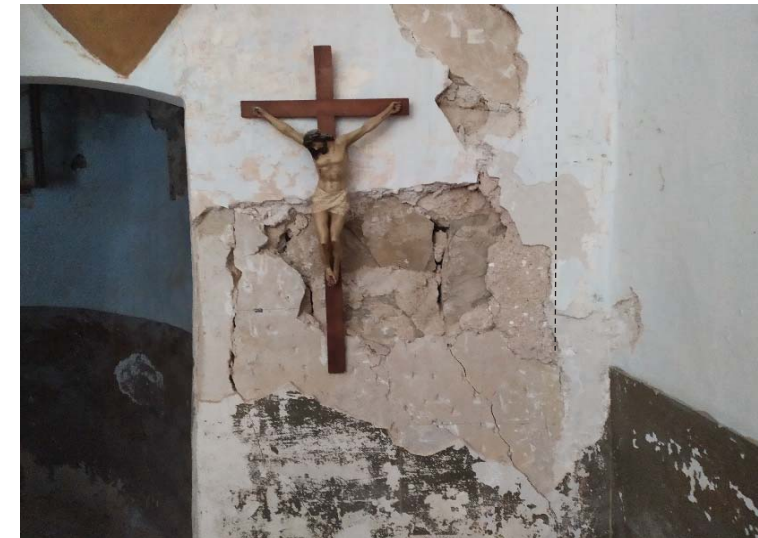
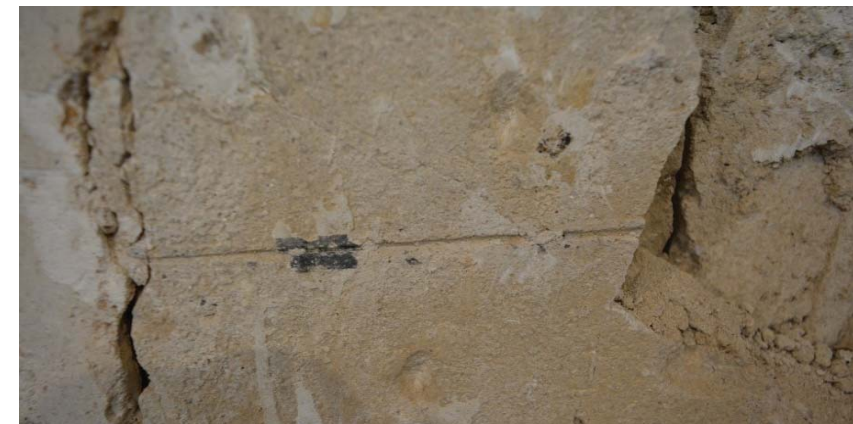
NOM 7
UBICACIÓ parament nord
DATA 5/7/2019

INFORMACIÓ OBTINGUDA Es descobreixen diferents estrats que ens indiquen diverses fases d'intervenció i decoració. De més profund cap a més superficial trobem: morter d'estuc beix, lliscat gris, capa de preparació blanca i pintura rosada. Per sota del lliscat gris apareix el morter d'estuc color beix, amb un picotejat per garantir l'adherència del següent revestiment. No s'observen especejaments en aquesta zona. En el tram de mur que es correspon amb el tancament de l'absis no apareix aquest estuc beix.

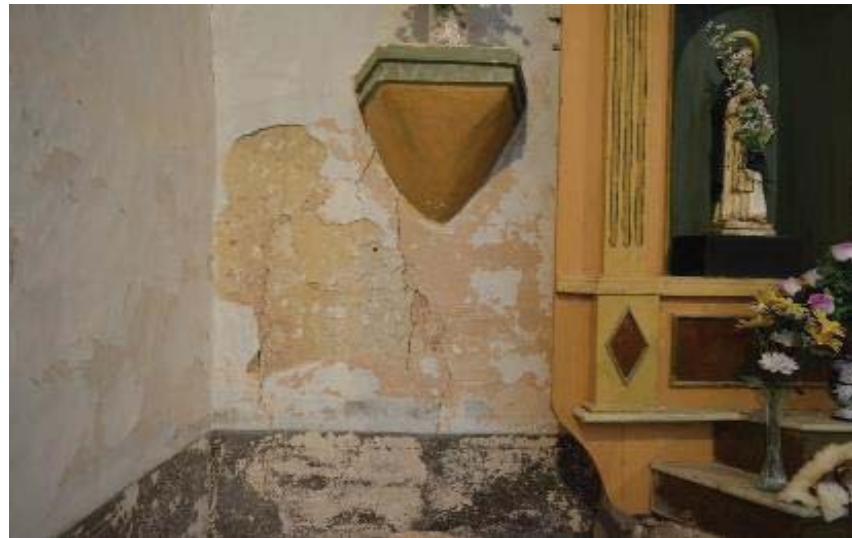
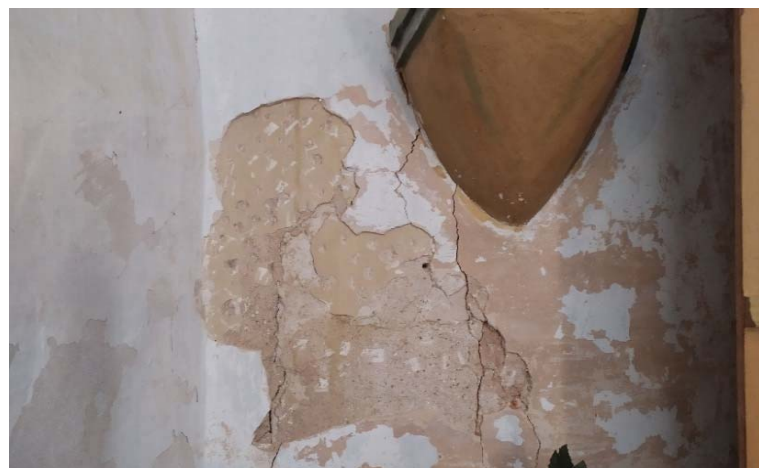
NOM 8
UBICACIÓ parament nord
DATA 5/7/2019

INFORMACIÓ OBTINGUDA Es descobreixen diferents estrats que ens indiquen diverses fases d'intervenció i decoració. De més profund cap a més superficial trobem: morter d'estuc beix, lliscat gris, capa de preparació blanca i pintura rosada. Per sota del lliscat gris apareix el morter d'estuc color beix, amb un picotejat per garantir l'adherència del següent revestiment. No s'observen especejaments en aquesta zona. El morter d'estuc beix és continu en els dos paraments que fan cantonada.

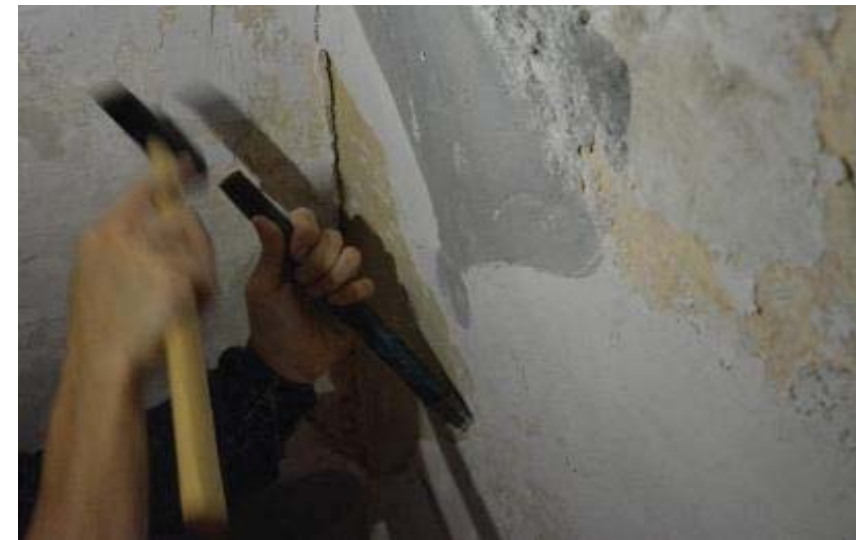
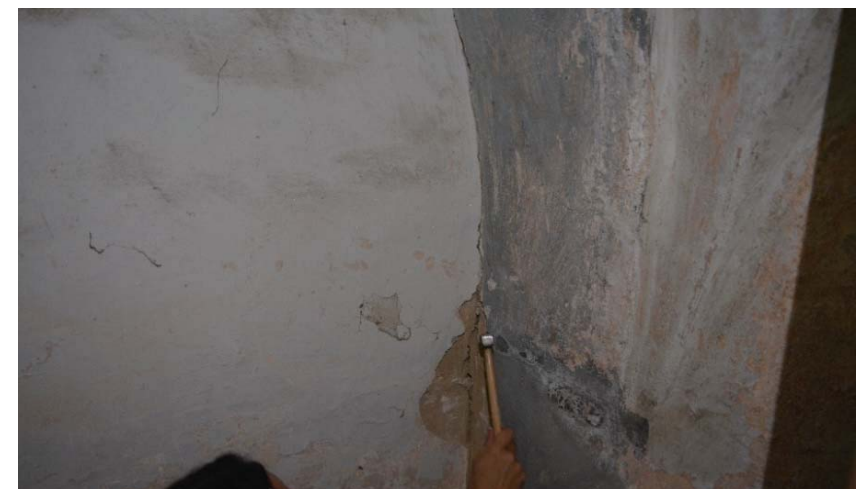
NOM 9
UBICACIÓ sota cor
DATA 5/7/2019

INFORMACIÓ OBTINGUDA El material que conforma el gruix del cor és un conglomerant molt dur, probablement un guix o ciment natural. S'observen unes bigues de fusta, però l'entrebigat sembla ser que és una llosa in situ de guix.

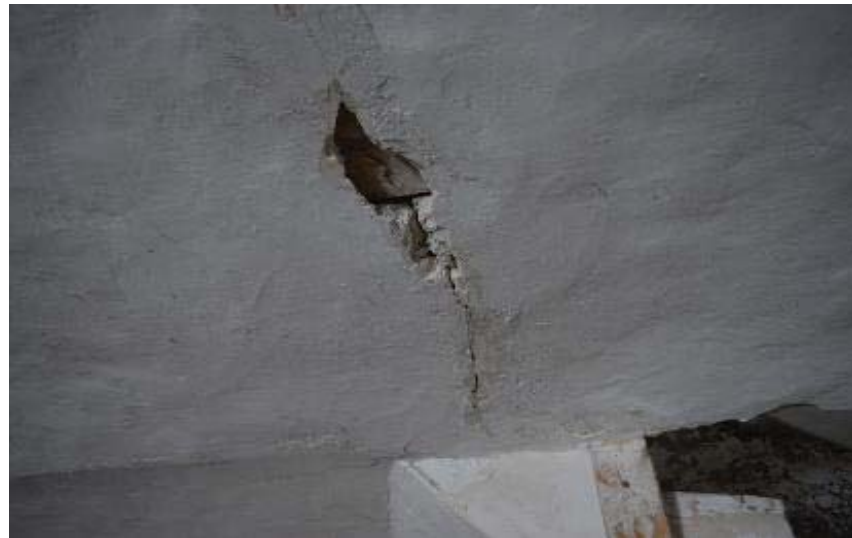
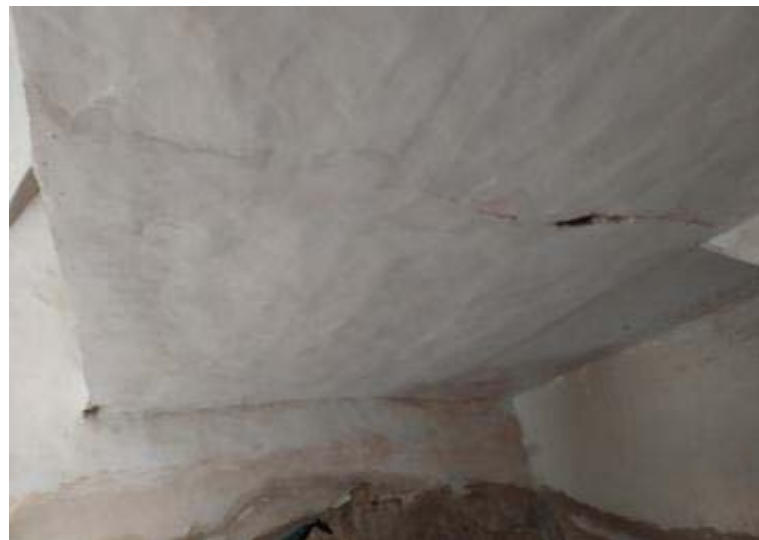
NOM 10
UBICACIÓ parament est sobre l'extradós volta
DATA 5/7/2019

INFORMACIÓ OBTINGUDA Es descobreixen traces i revestiments que ens indiquen diverses fases constructives. Apareix el morter d'estuc beix que s'ha trobat a la part inferior, però sense cap lliscat gris ni pintures a sobre. S'aprecia clarament la impronta deixada per la volta de pedra de mig punt de la primitiva església romànica. Al mur est només en queda la impronta, mentre que al mur nord hi ha tota l'arrencada. Al mur sud, reconstruït posteriorment, no en queda cap rastre.
